Anmodning om tilsyn ved Sjørup Sø i henhold til Naturbeskyttelseslovens Kapitel 11

I den forbindelse var jeg den 18. november 2020 ude på lokaliteten. Jeg var rystet over at se de massive tilsidesættelser af §3-beskyttelsen af mosen og søen neden for [adresser 2] og den fortsættende sti ned mod golfbanen.

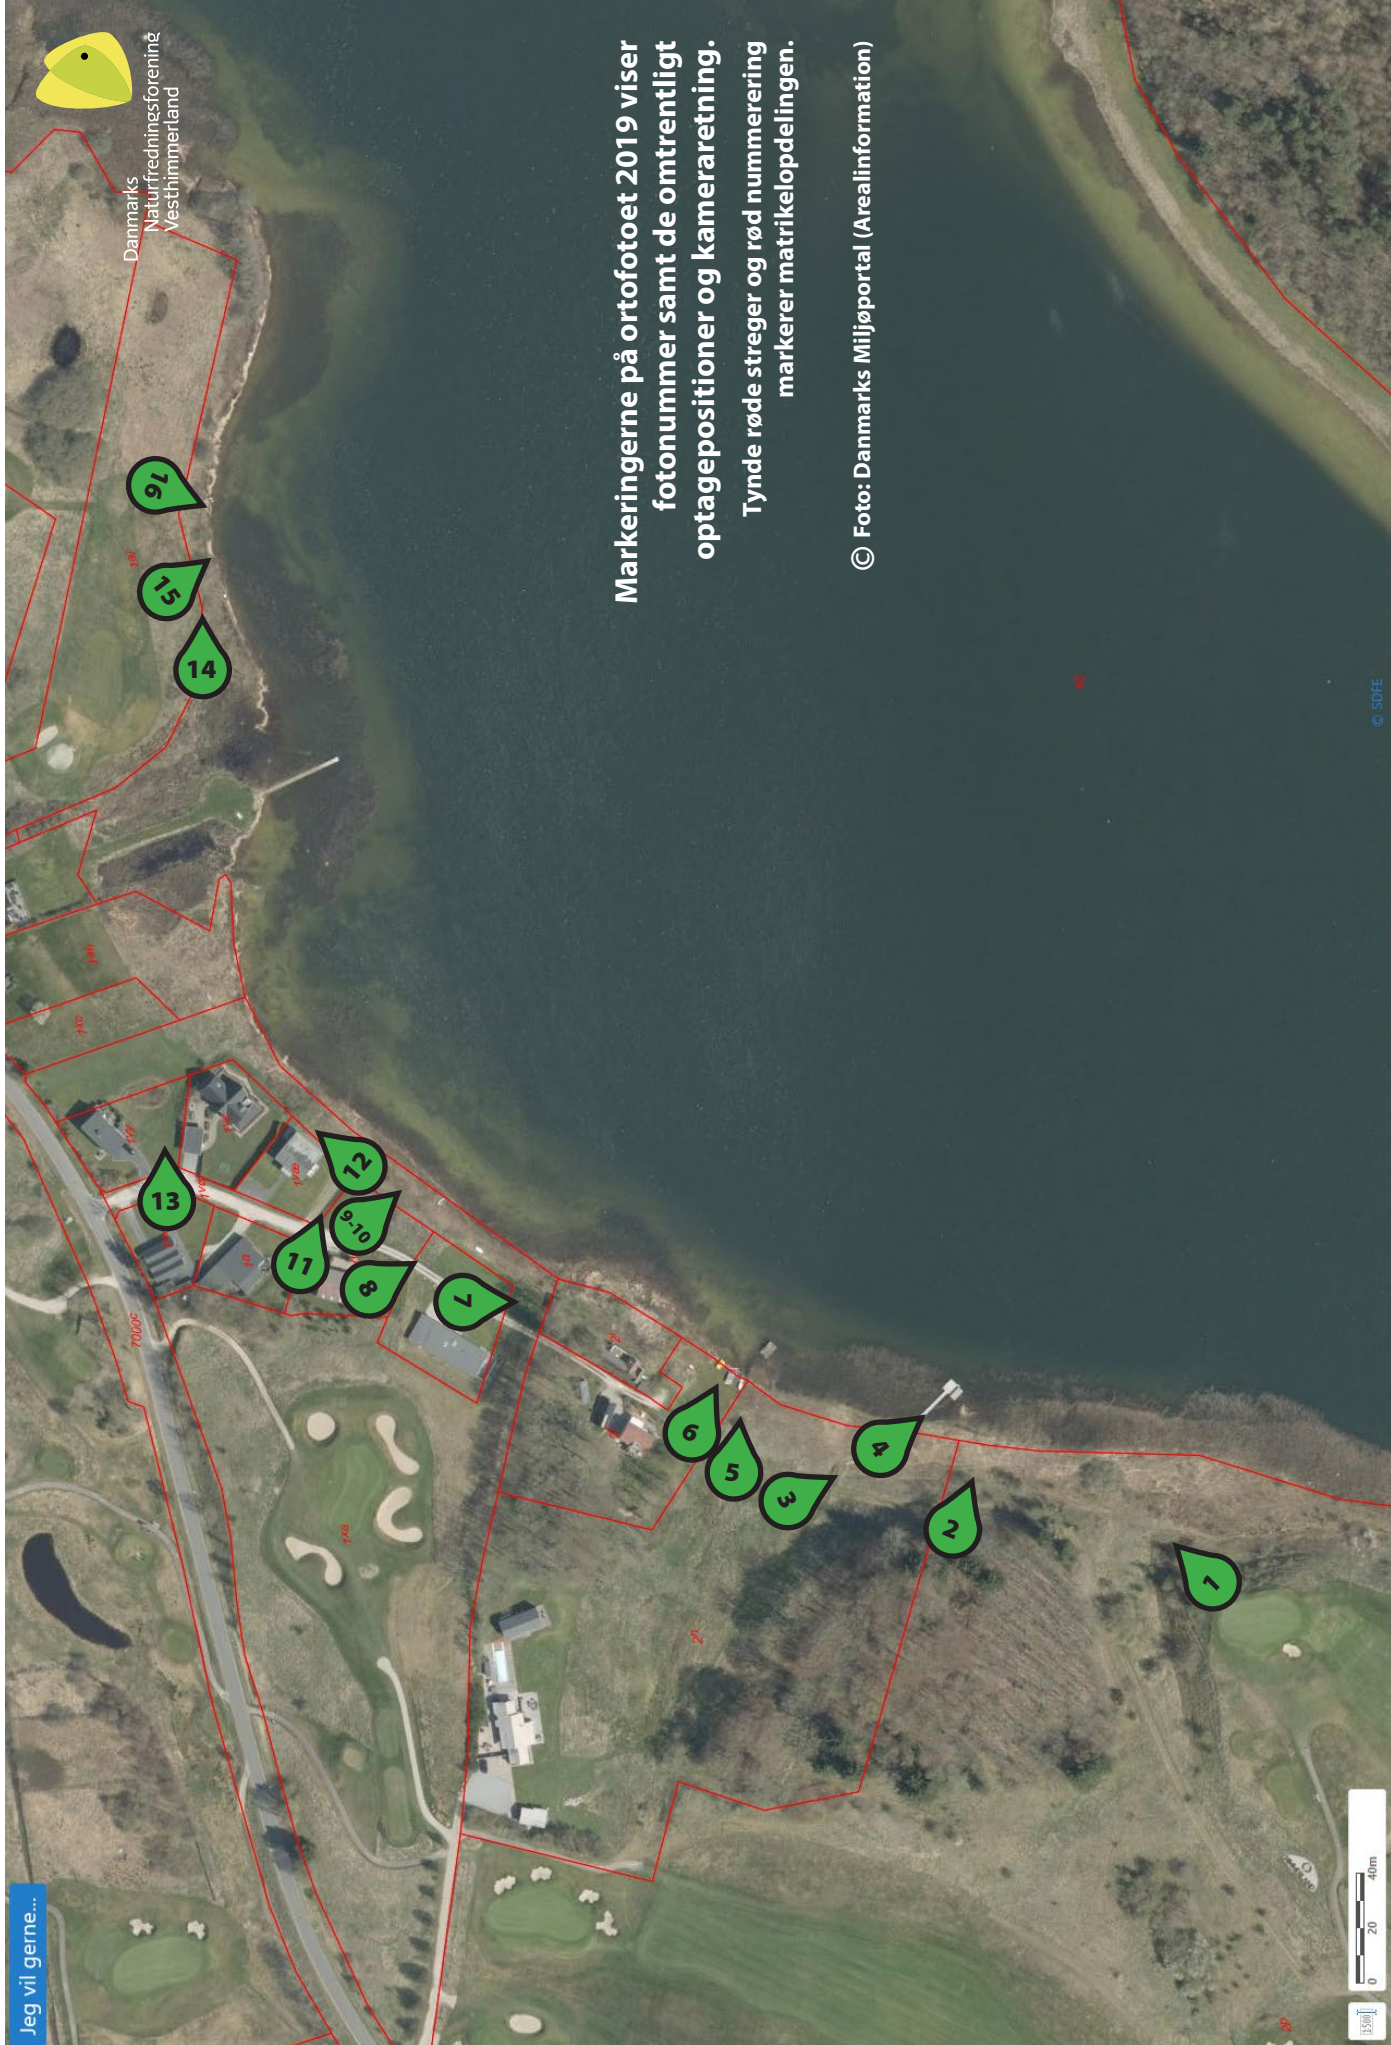
Markeringerne på ortofotoet 2019 viser
fotonummer samt de omtrentligt
optagepositioner og kameraretning.

Tynde røde streger og rød nummerering
markerer matrikelopdelingen.

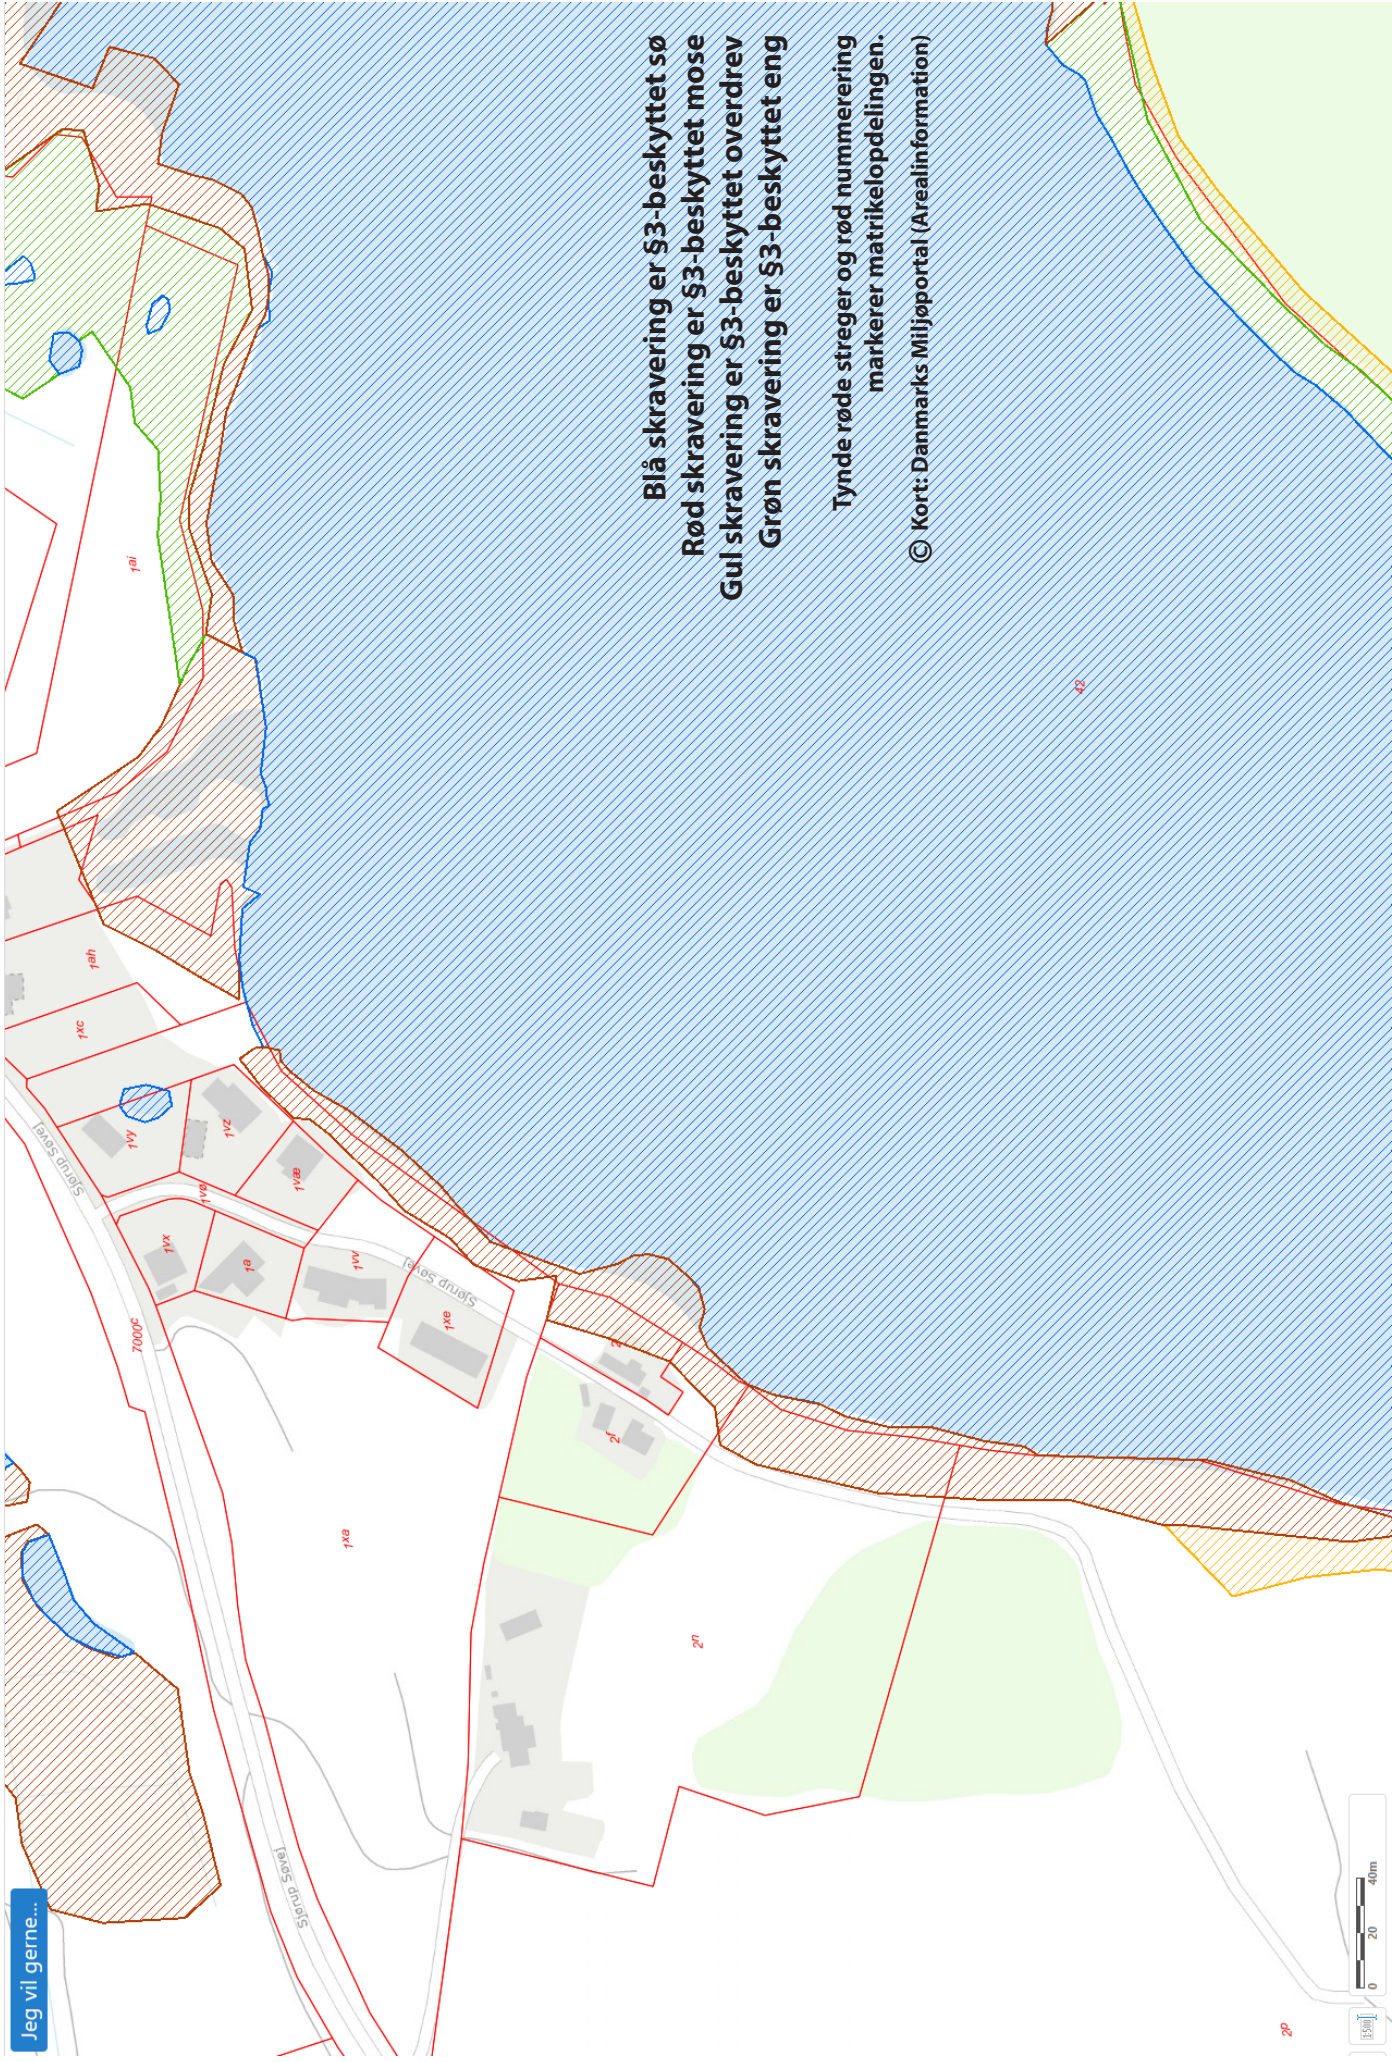
Blå skravering er §3-beskyttet sø
Rød skravering er §3-beskyttet mose
Gul skravering er §3-beskyttet overdrev
Grøn skravering er §3-beskyttet eng

Tynde røde streger og rød nummerering
markerer matrikelopdelingen.

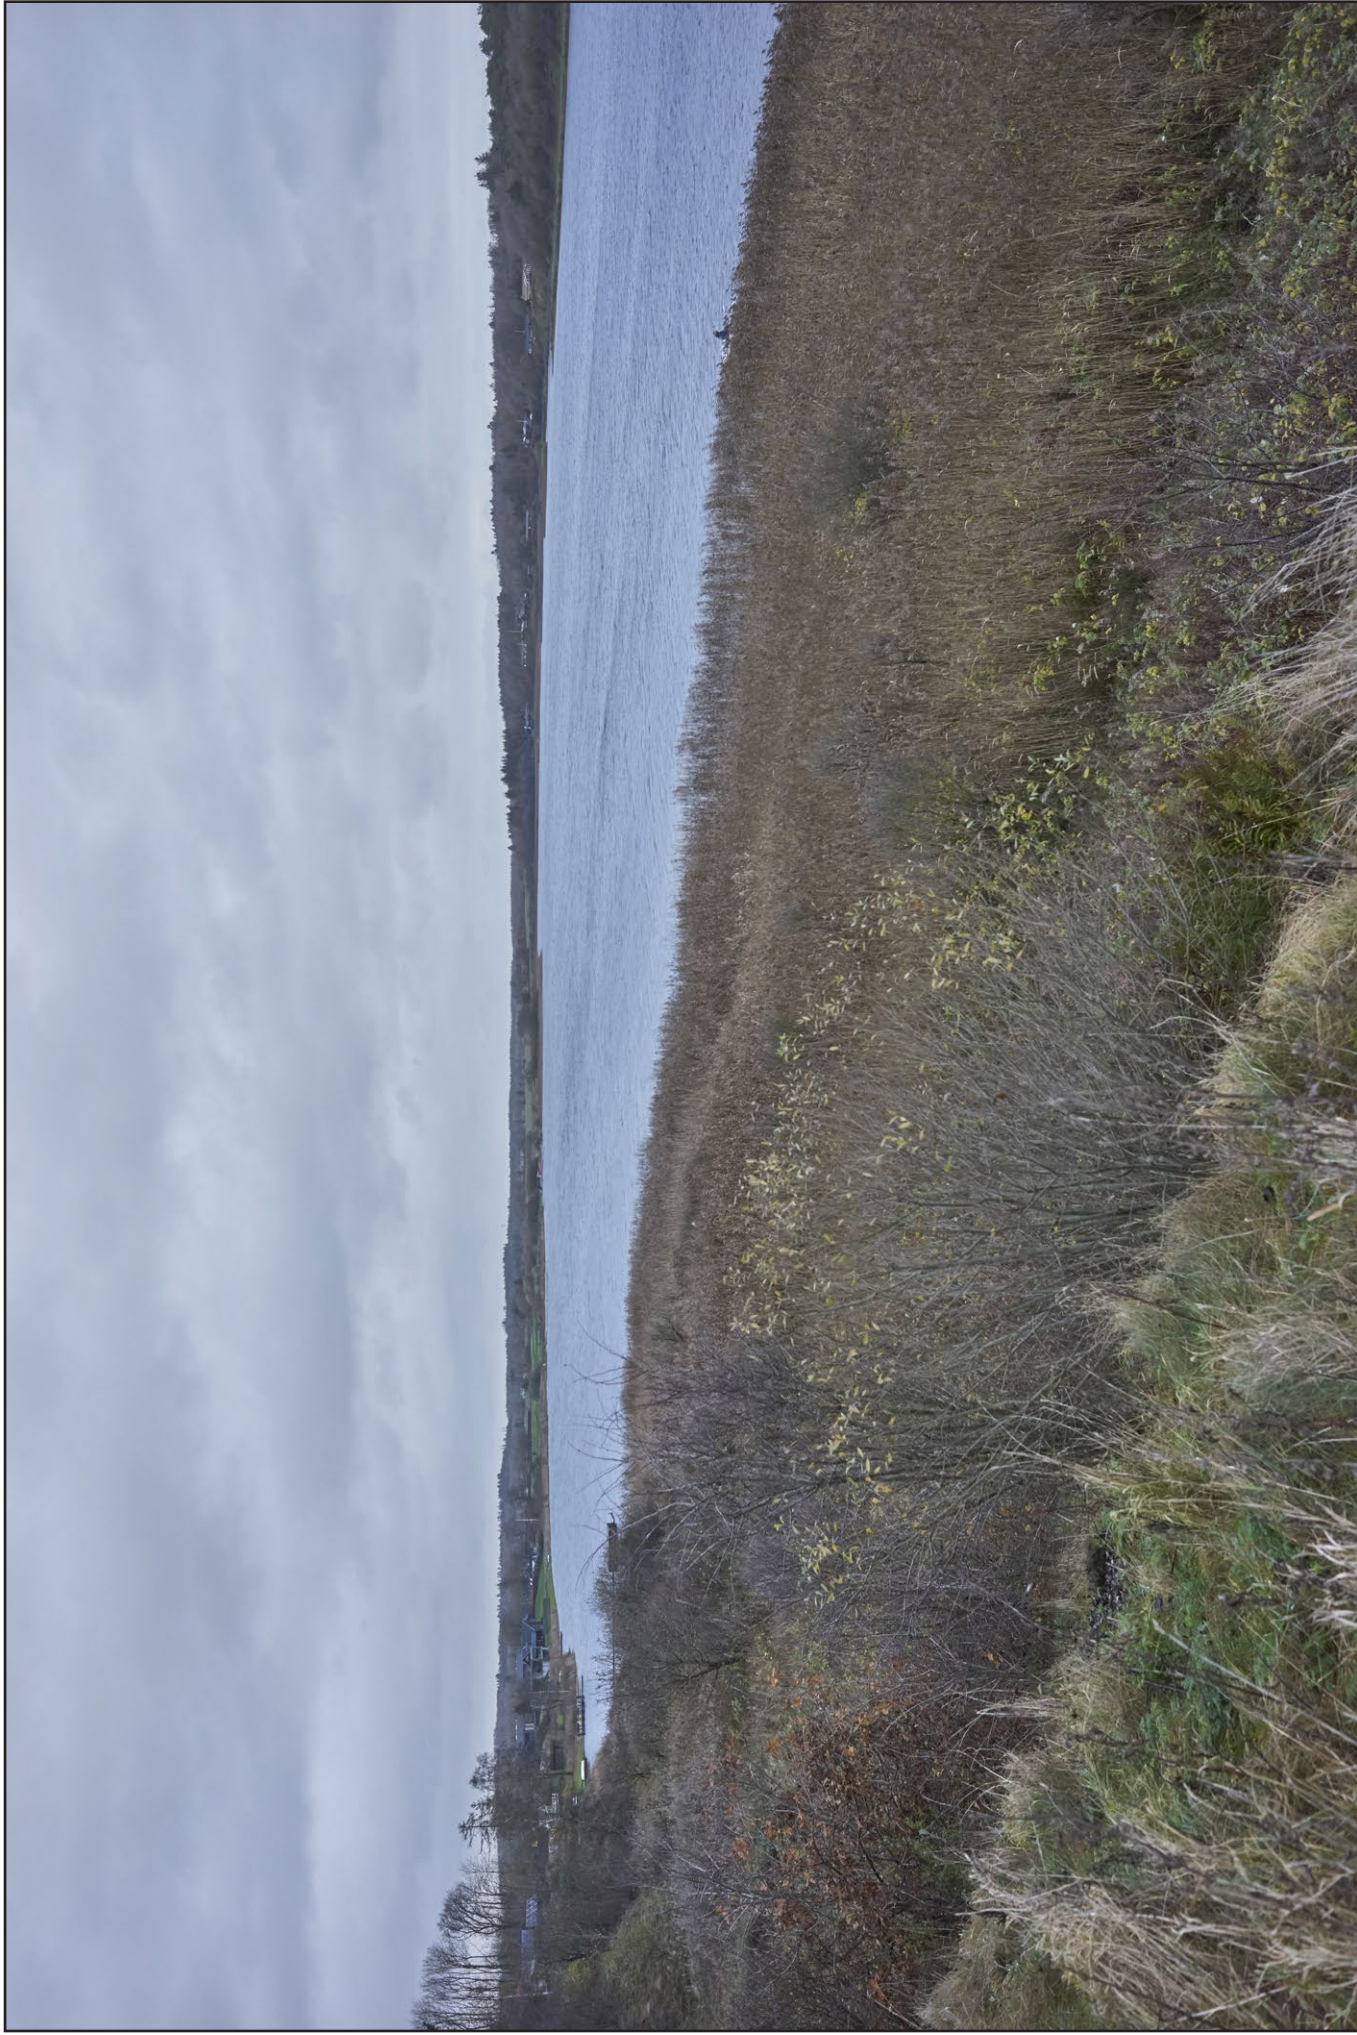
Neden for adskillige af husene er den oprindelige mosevegetation og rørskoven langs søbredden (se foto 1) ryddet og ændret til græsplæne, ligesom der mange steder er etableret adskillige større bade-/bådebroanlæg. (Se foto 2 - 4)

Vi skal derfor anbefale kommunen at påbyde de ulovlige anlæg fjernede og naturtilstanden genoprettet.

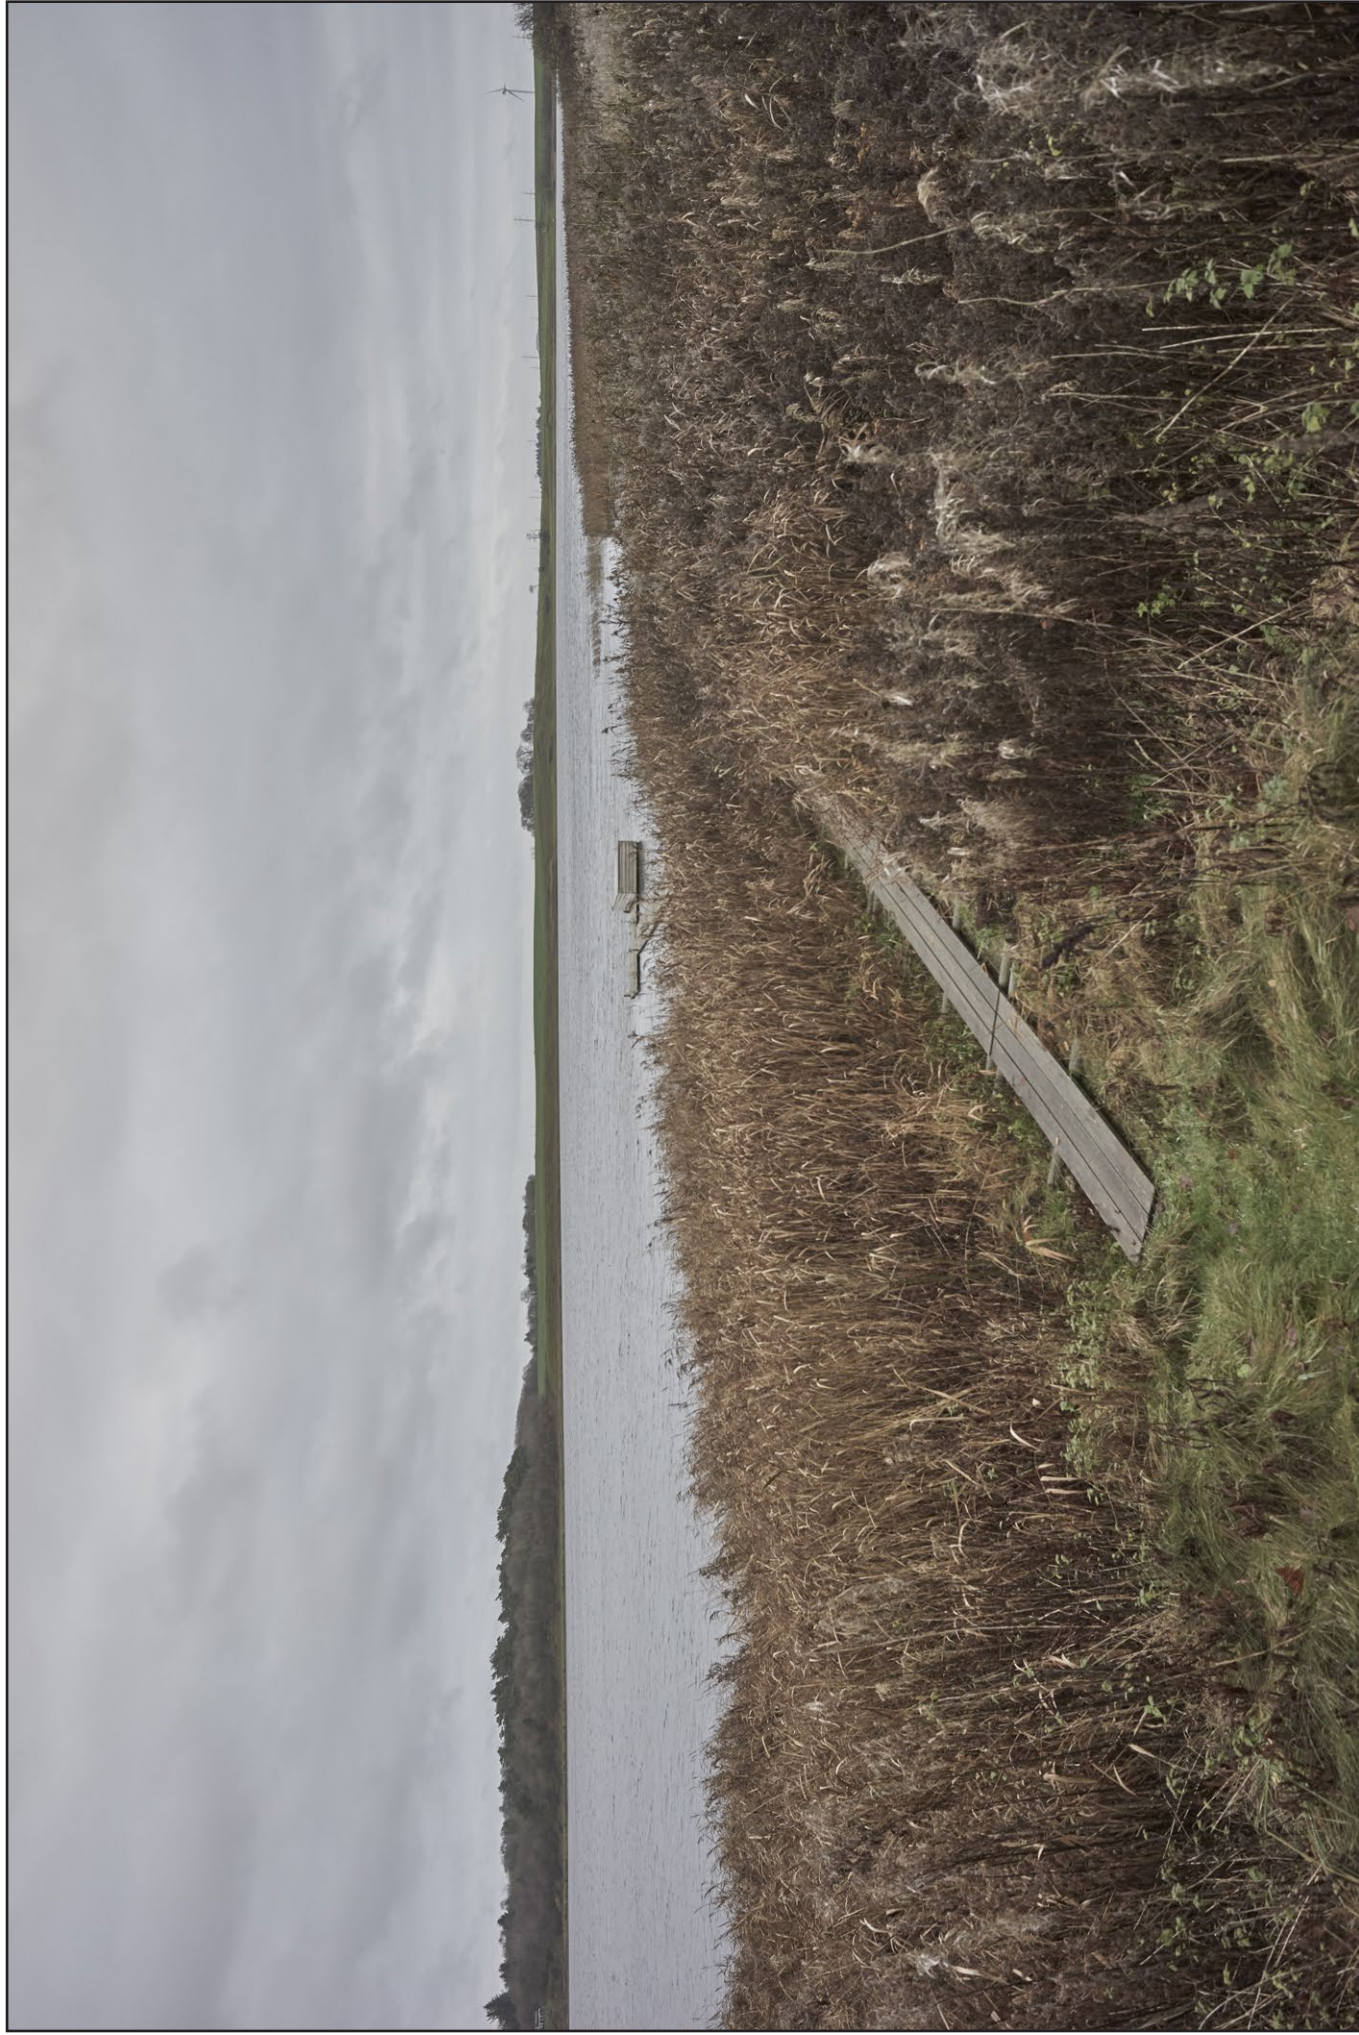
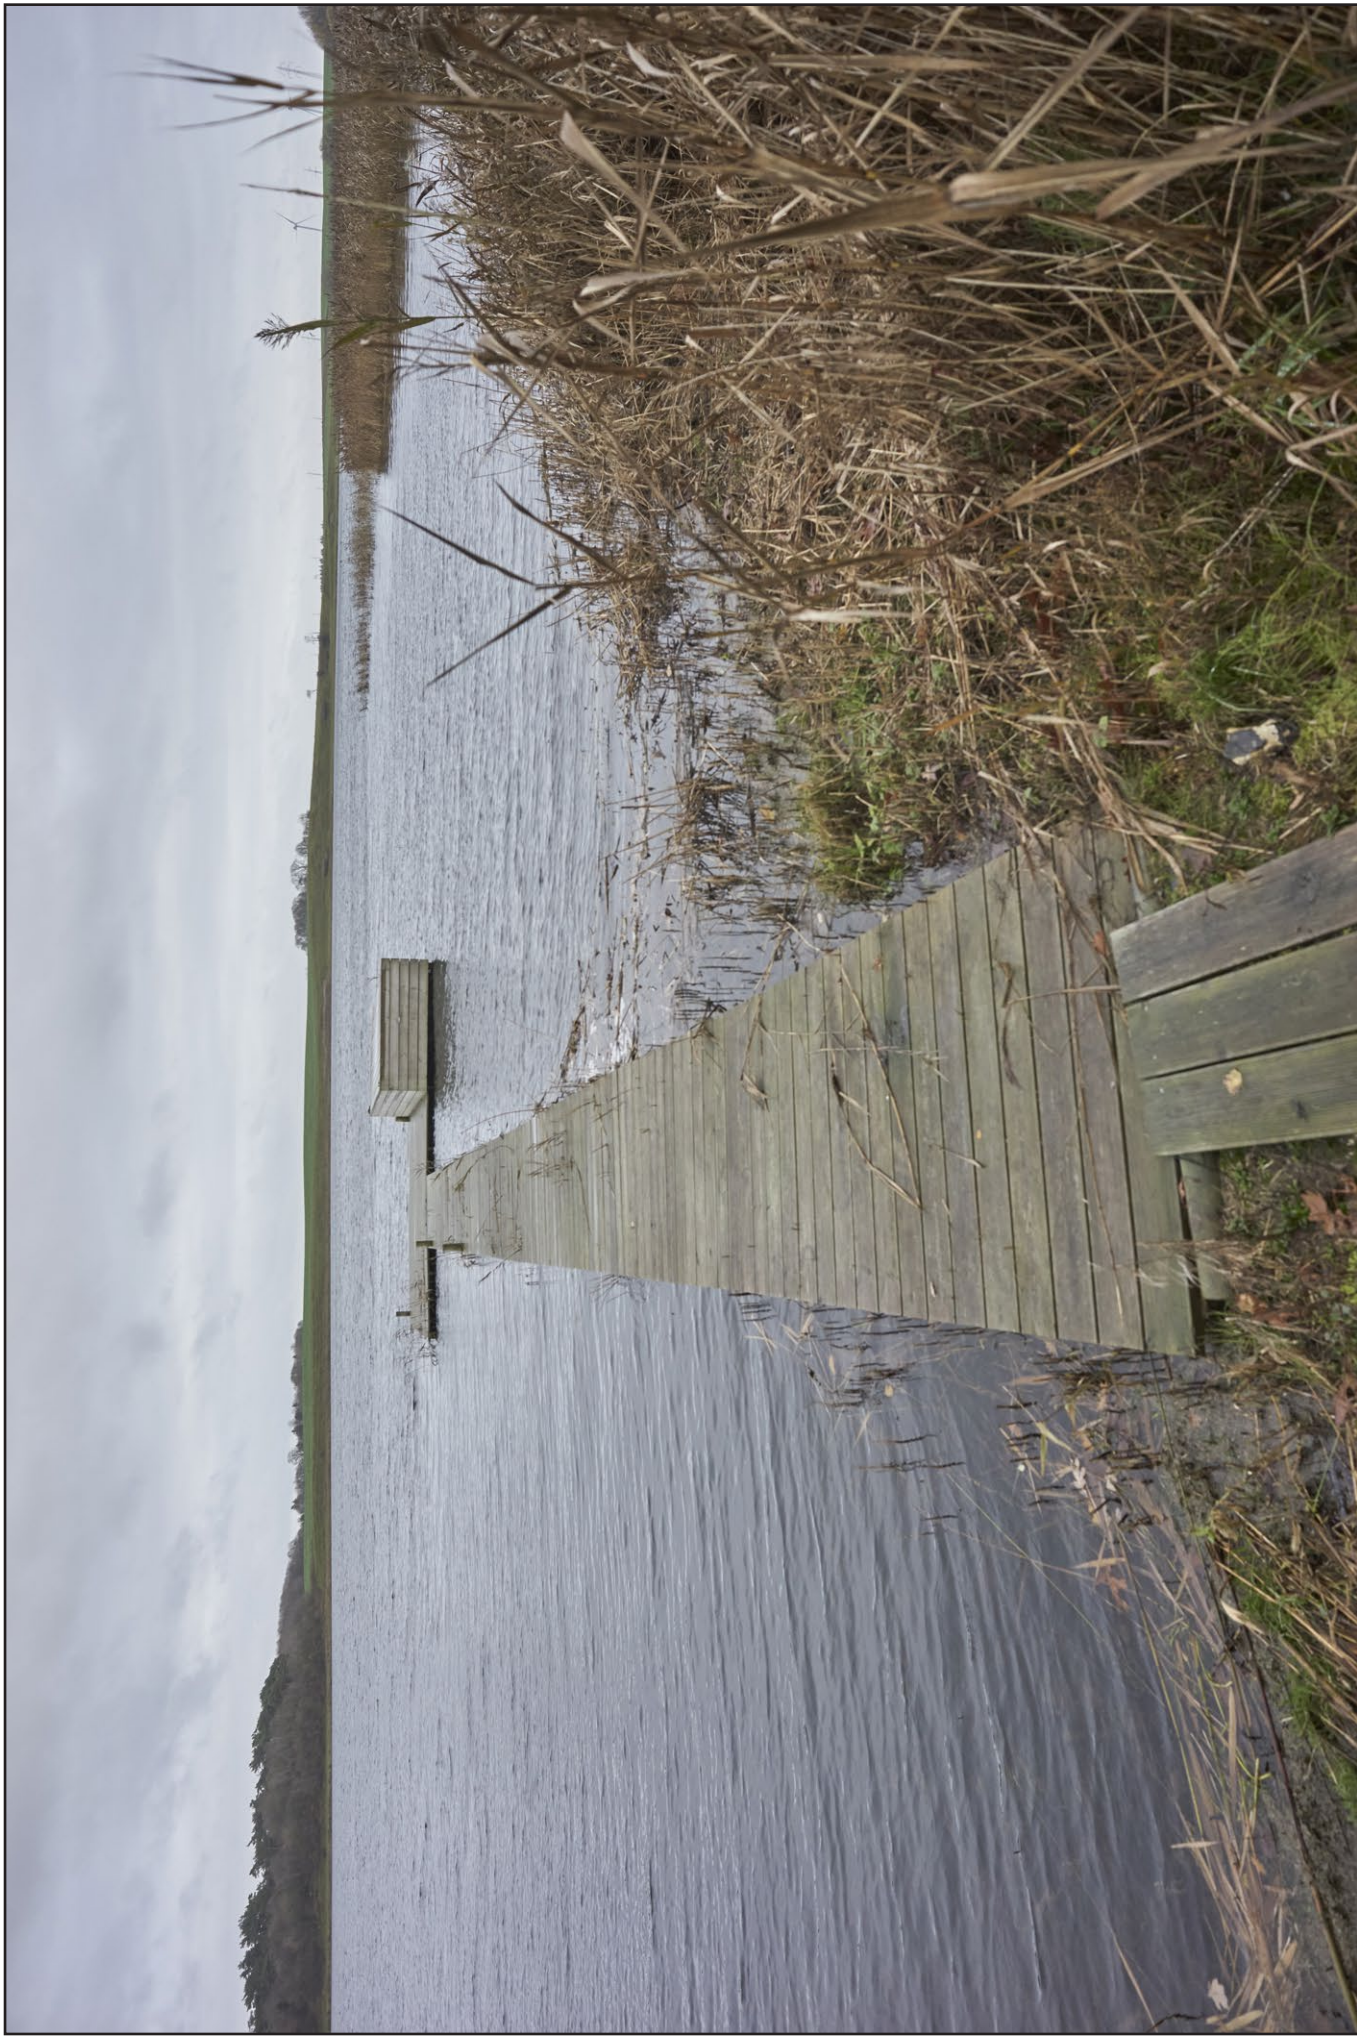
Et enkelt sted, på [matr. 1], der er en af de få "beboede" matrikler, der går helt ned til søbredden, er der et helt lille havneanlæg med en massiv flåde på plastictonder, en vandcykel, en båd og en bænk, alt sammen på en græsplæne, hvor der burde have været mose og rørskov. (Se foto 5 og 6).

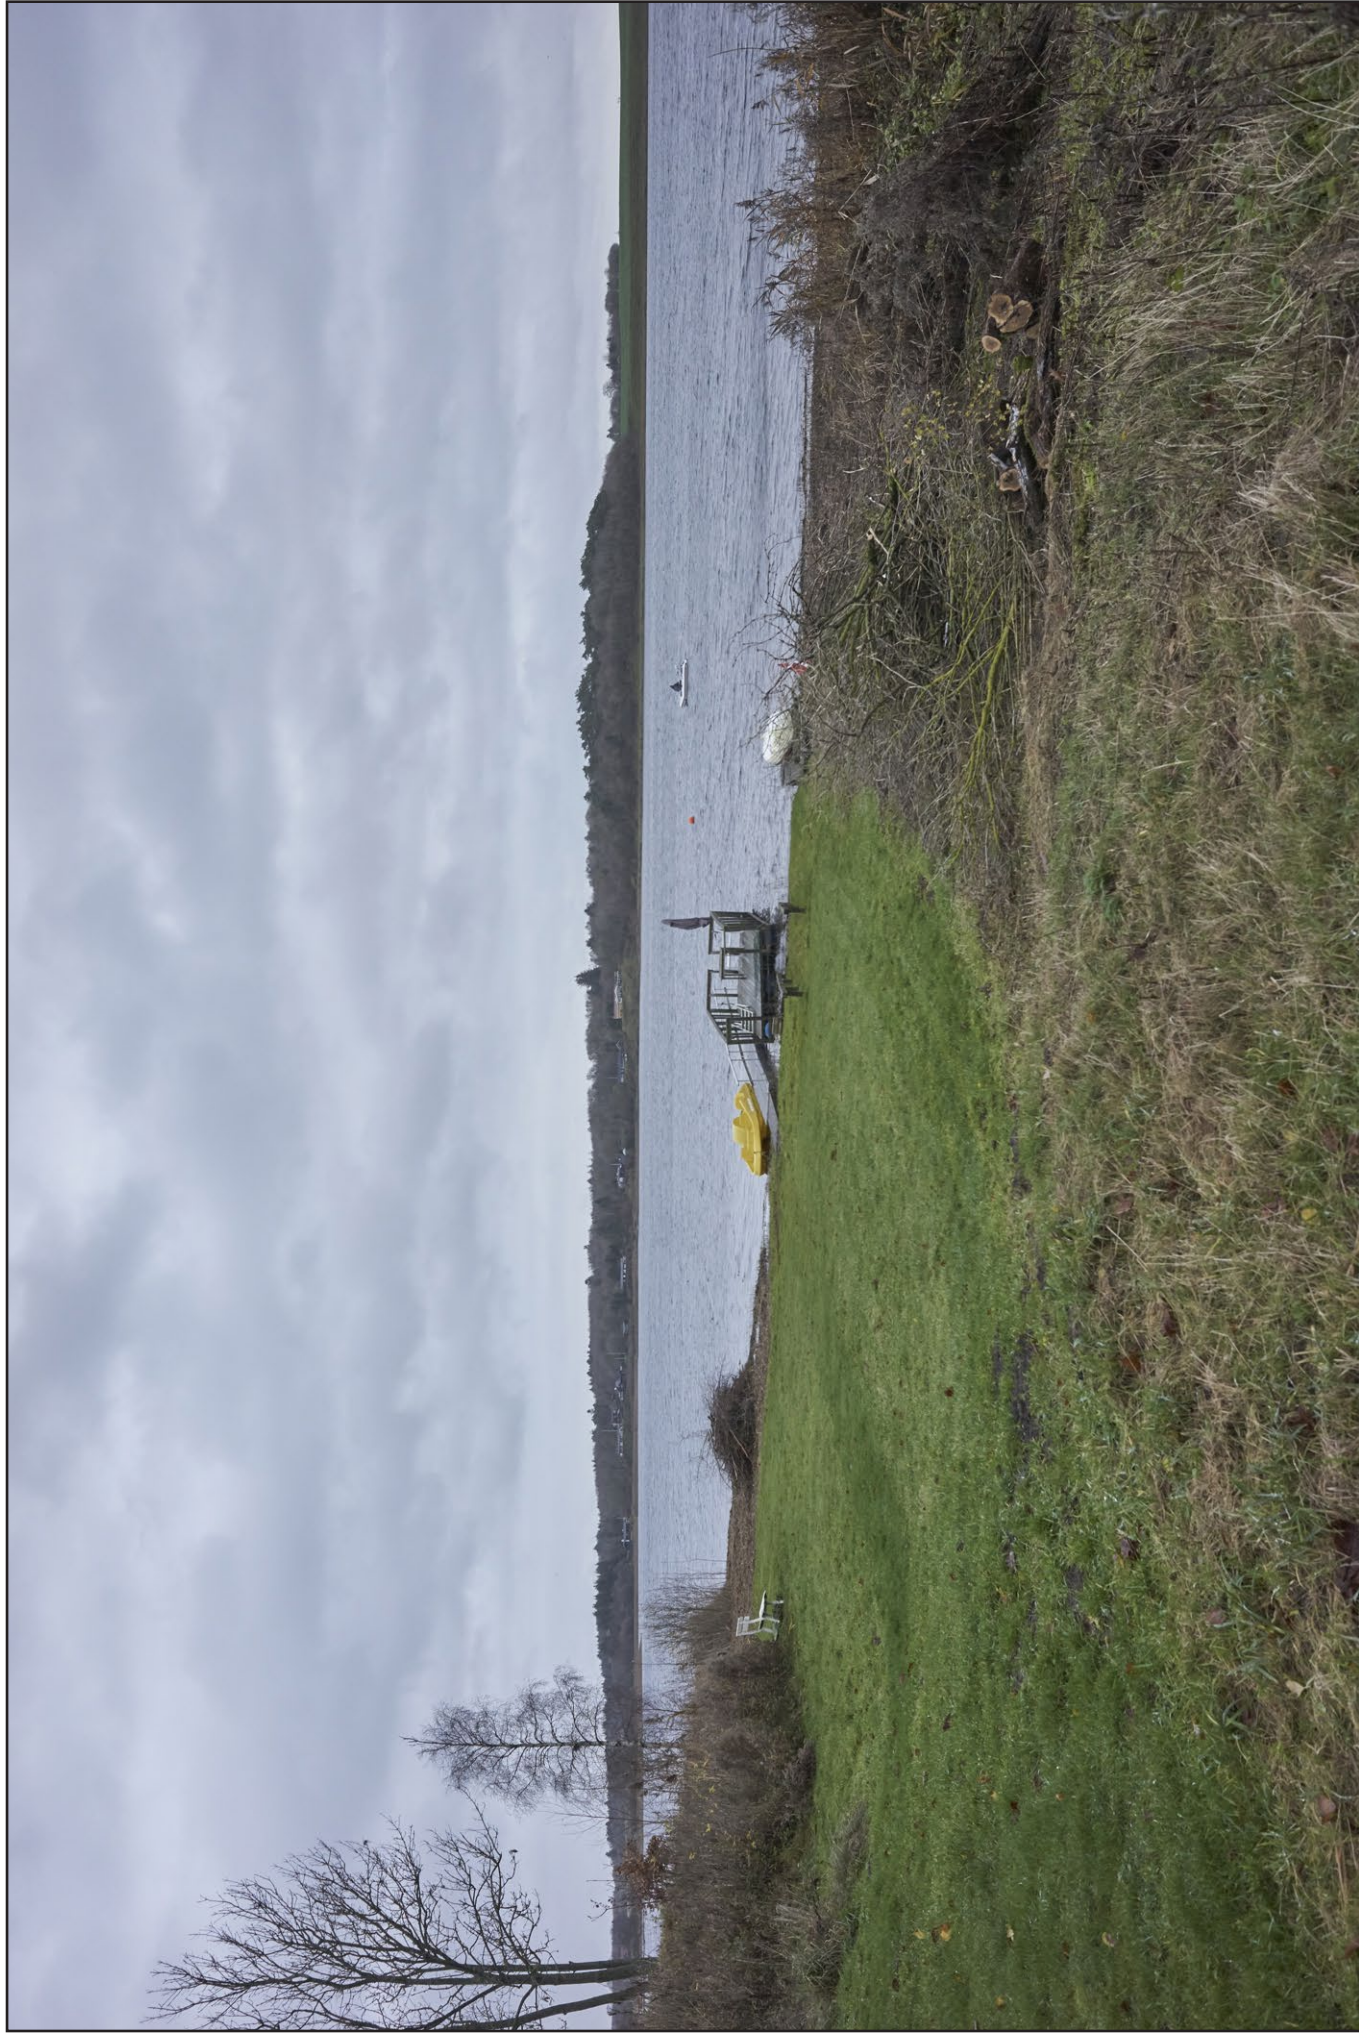
Inden næste ejendom mod nord, finder man et lille skur helt nede ved søbredden. Det ligger i følge arealinformation halvt på den privatejede [matr. 2] og halvt på [forening 1]'s [matr. 3]. (Se foto 7.) Hvad skurets formål er, fremgår ikke, men det har næppe noget golfformål. Også her er hele mosevegetationen og rørskoven ryddet.

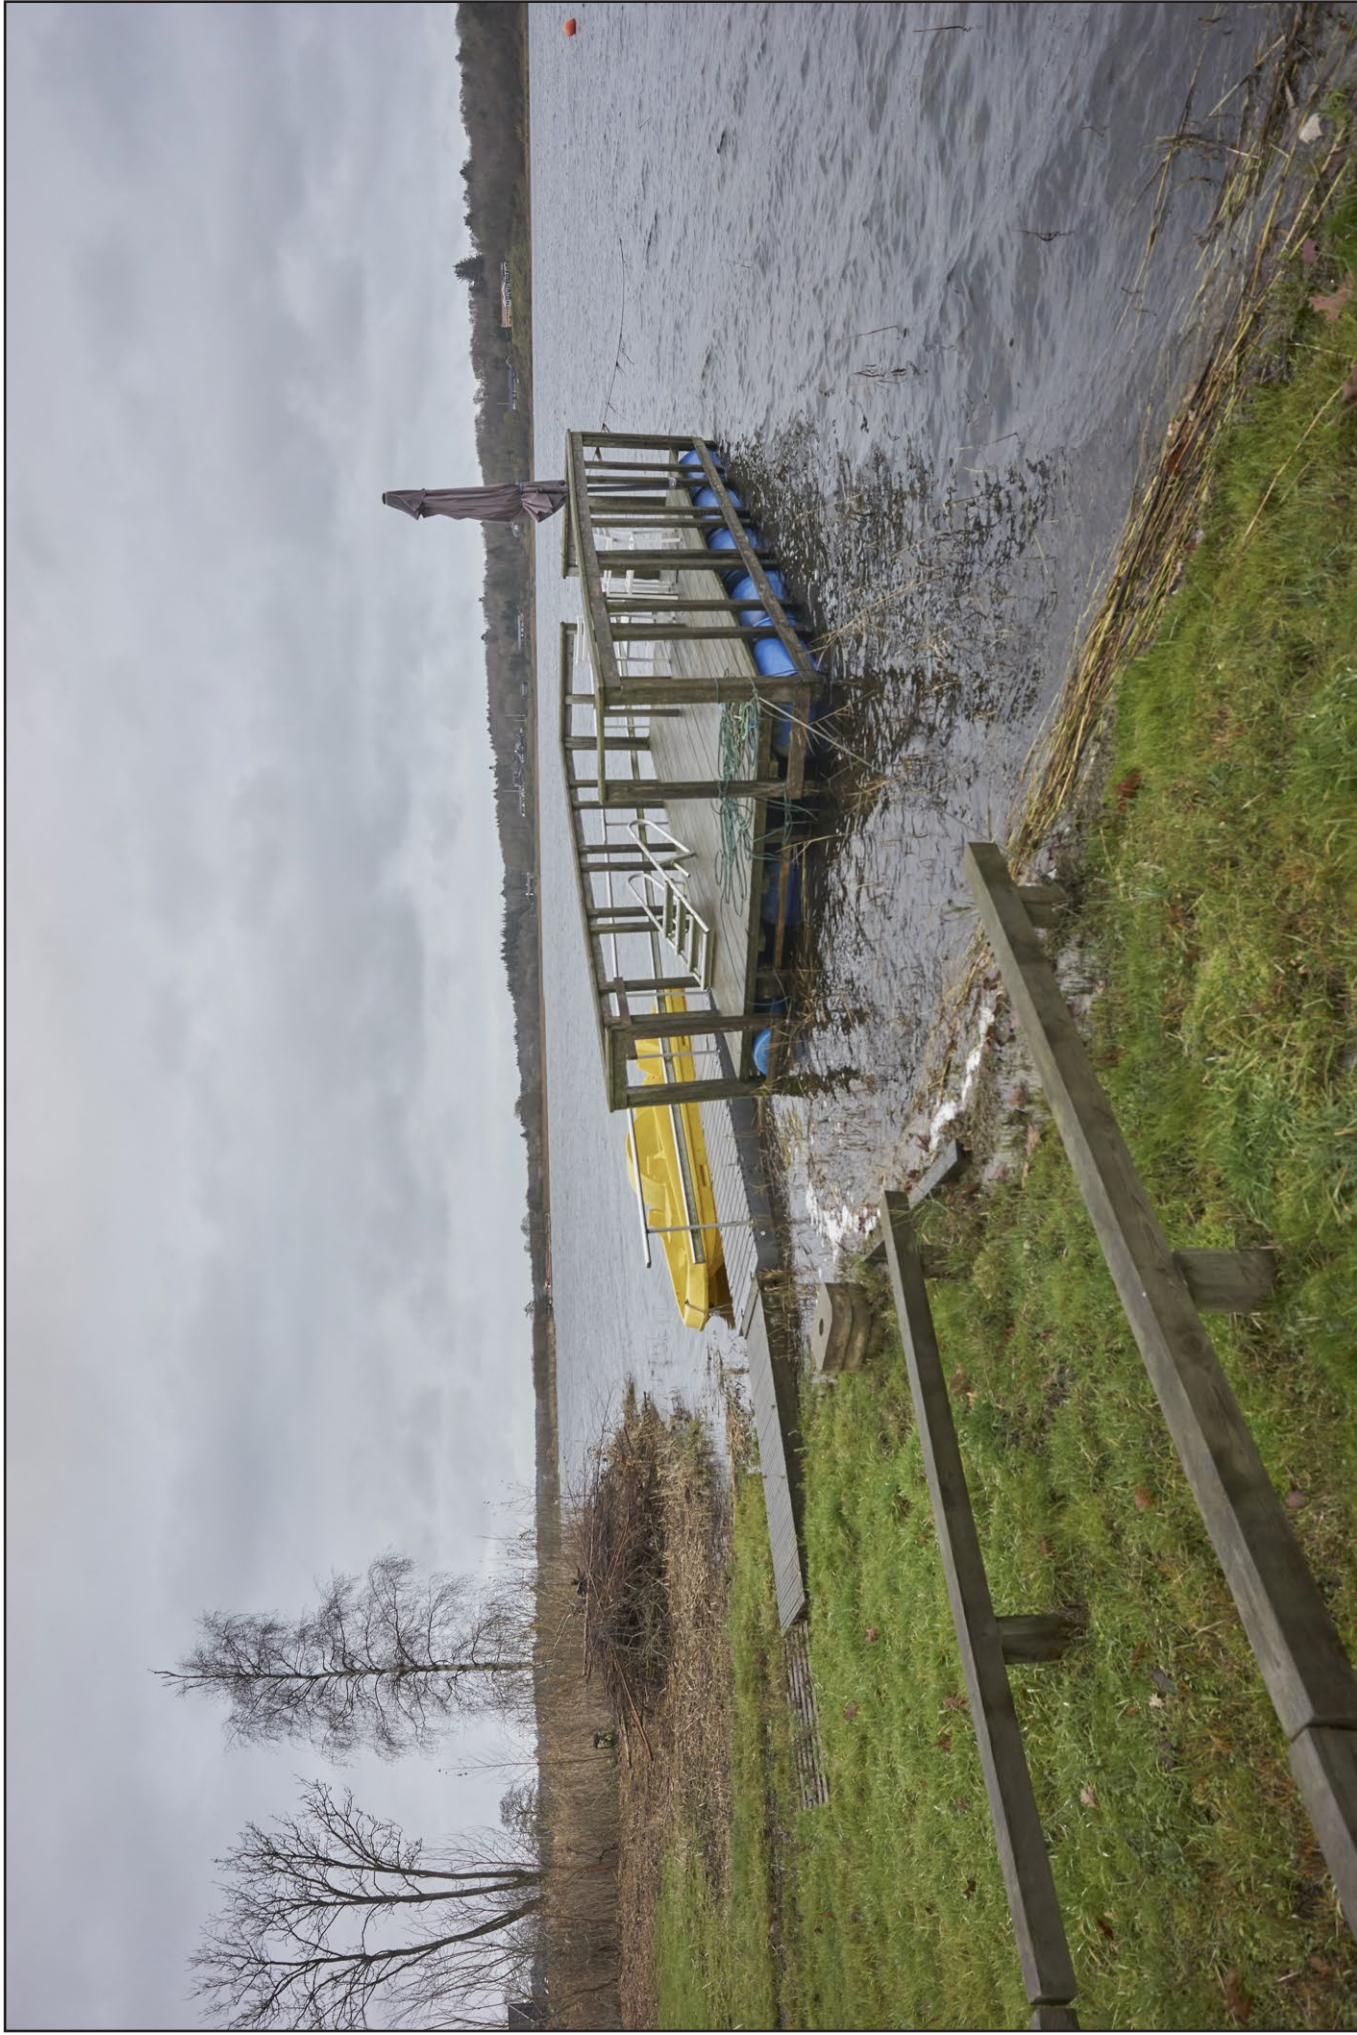
Foto nr. 8

Næste ejendom mod nord er [matr. 4]. Her er den beskyttede mose og søbredden tilsvarende ryddet på grundejerforeningens areal langs søbredden, stadig [matr. 3]. Der er desuden anlagt en kort bade/bådebro med platform ud i søen. (Se foto 8)
