Anmodning om tilsyn ved Sjørup Sø i henhold til Naturbeskyttelseslovens Kapitel 11

I den forbindelse var jeg den 18. november 2020 ude på lokaliteten. Jeg var rystet over at se de massive tilsidesættelser af §3-beskyttelsen af mosen og søen neden for [adresser 2] og den fortsættende sti ned mod golfbanen.

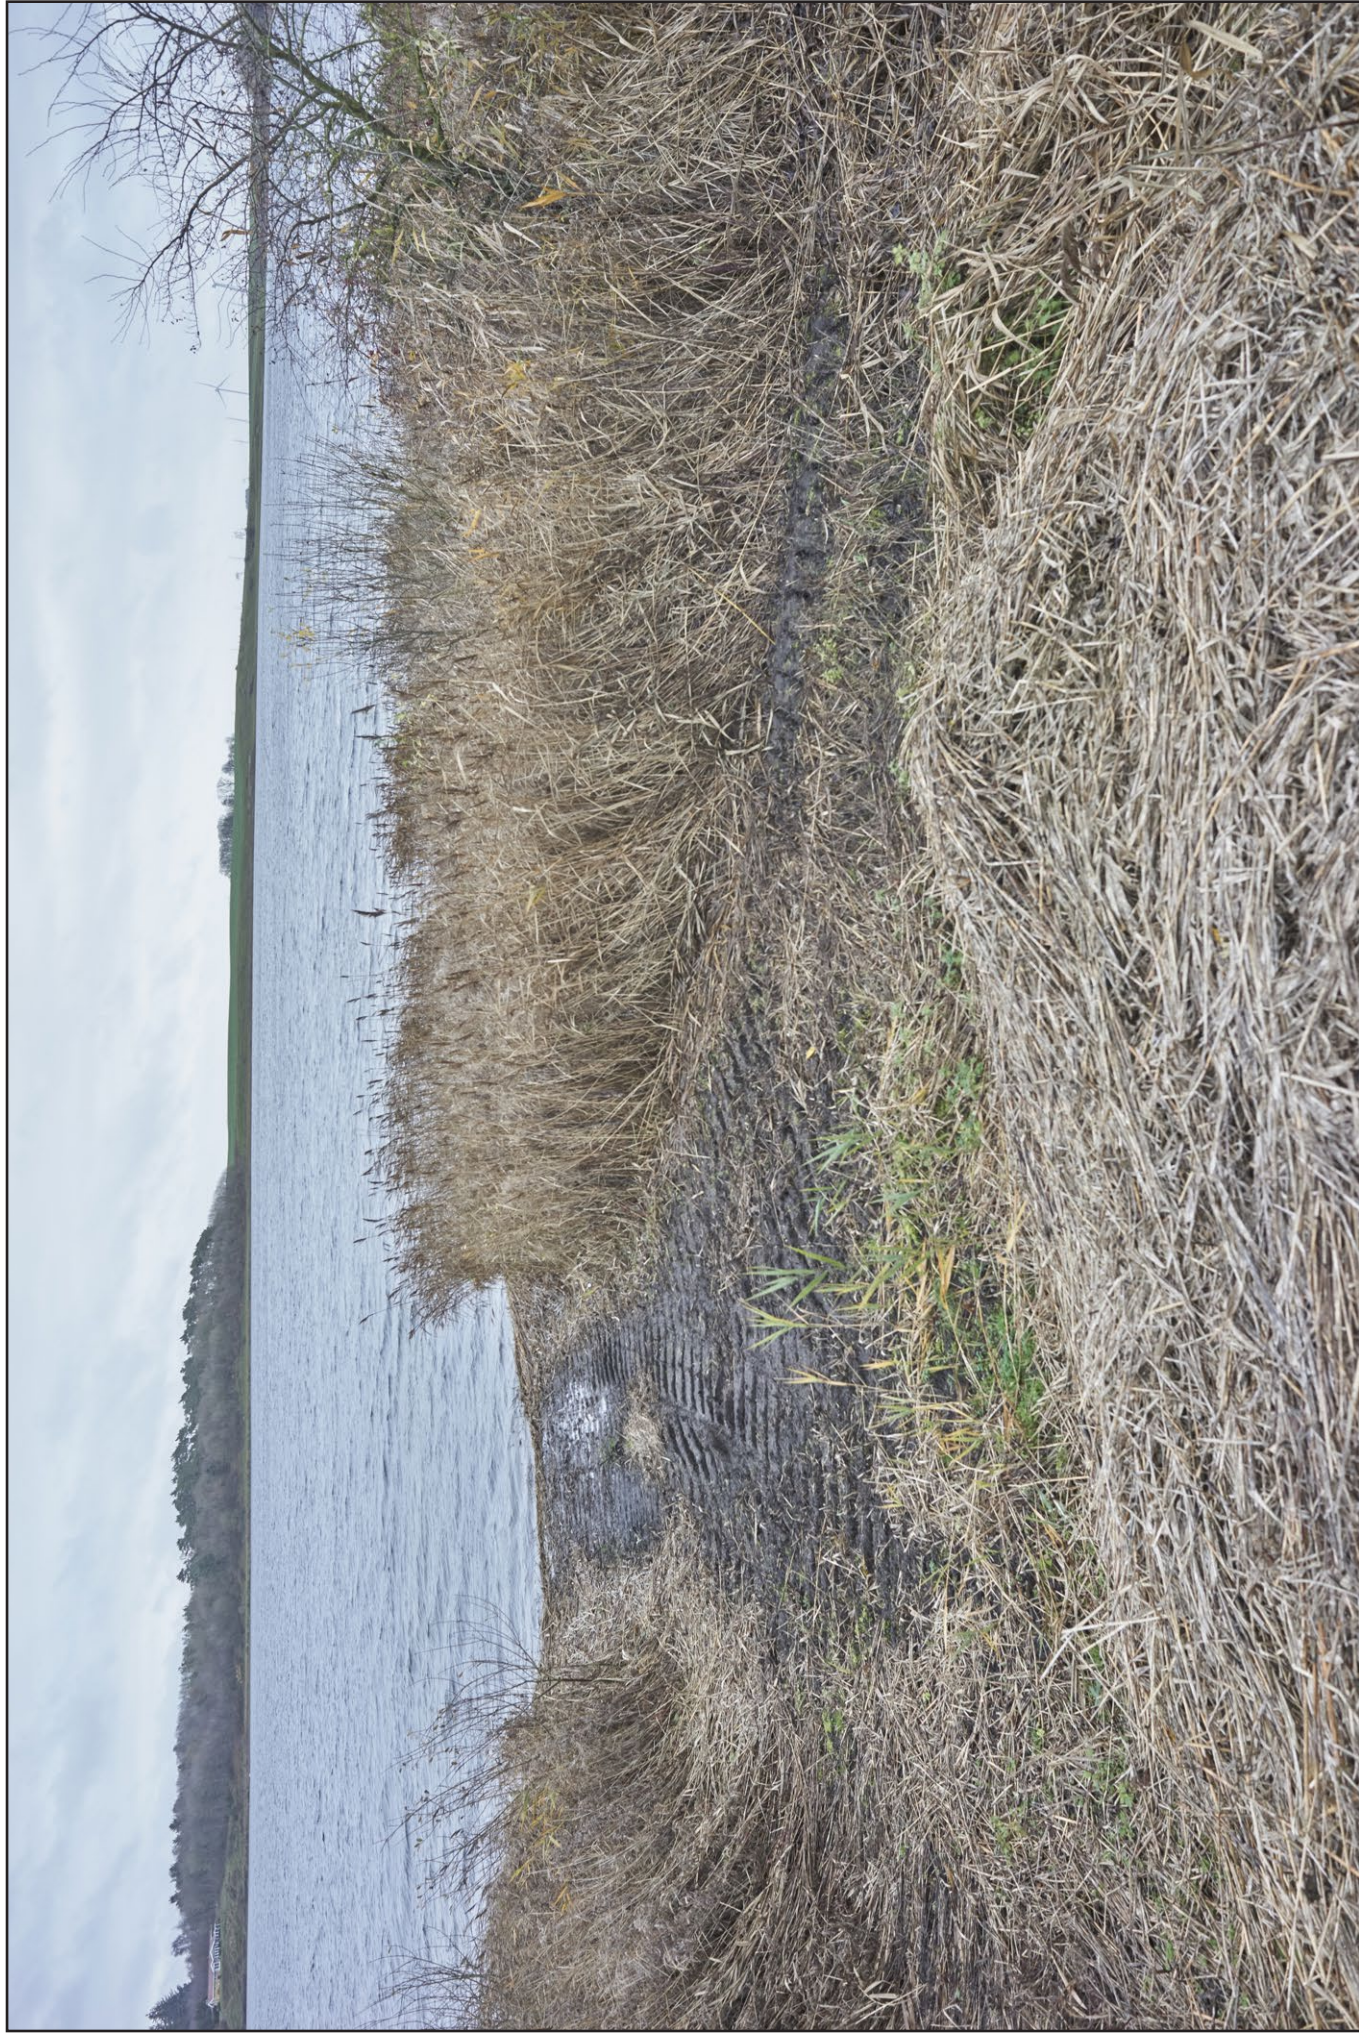
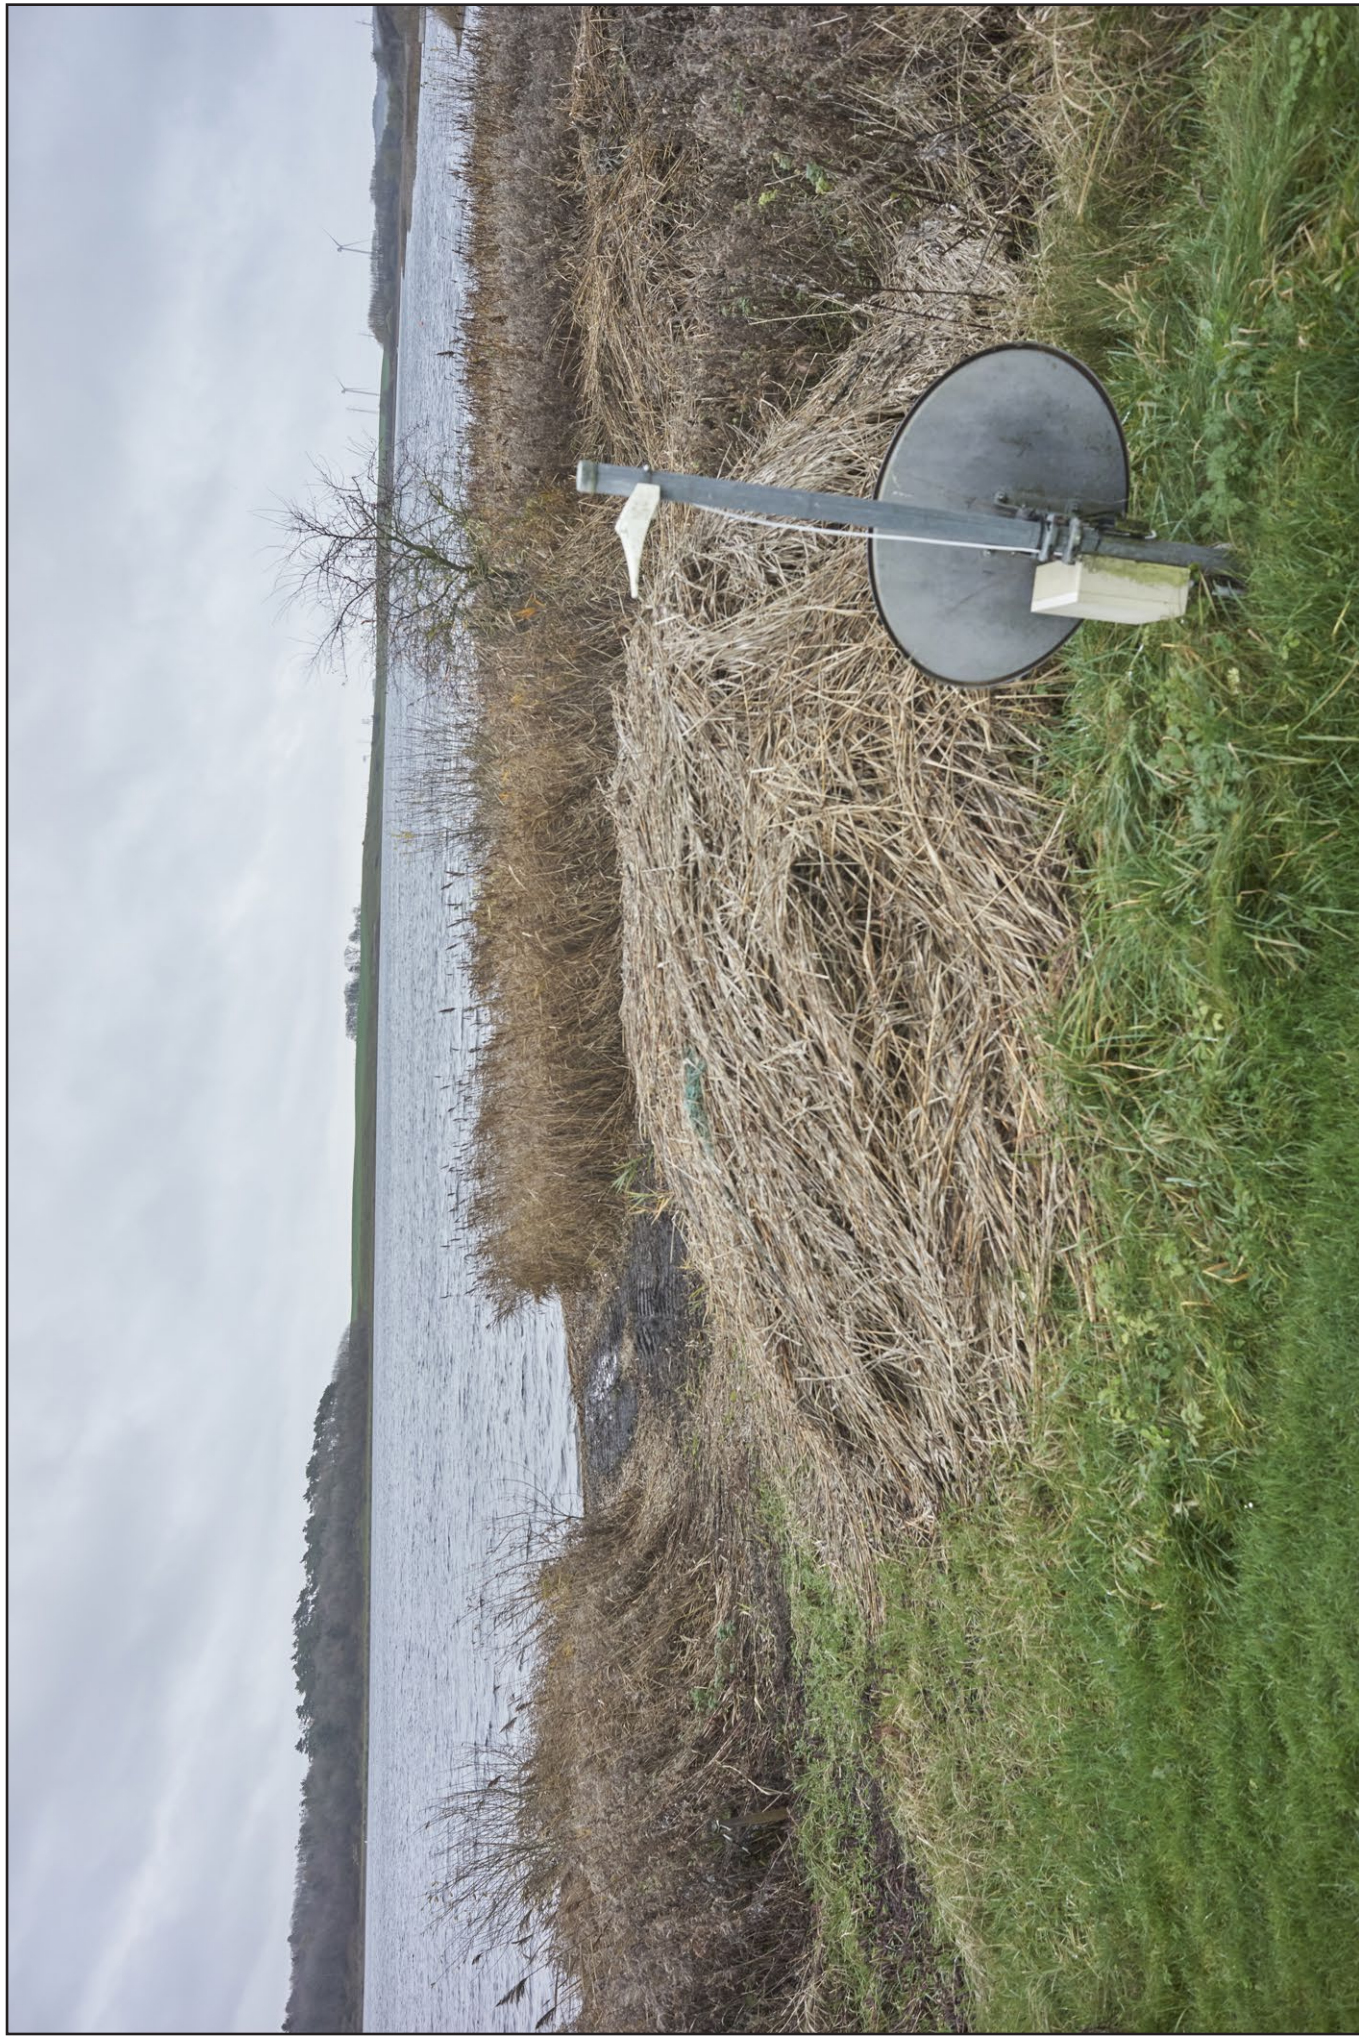
På nabomatriklen [matr. 5], er håndværkere i øjeblikket i gang med en større ombygning af huset. Samtidig er der friske spor på brutal rydning af rørskoven neden for ejendommen med en stor maskine, stadig på [matr. 3]. (Se foto 9 og 10)

Vi skal derfor anbefale kommunen at påbyde de ulovlige anlæg fjernede og naturtilstanden genoprettet.

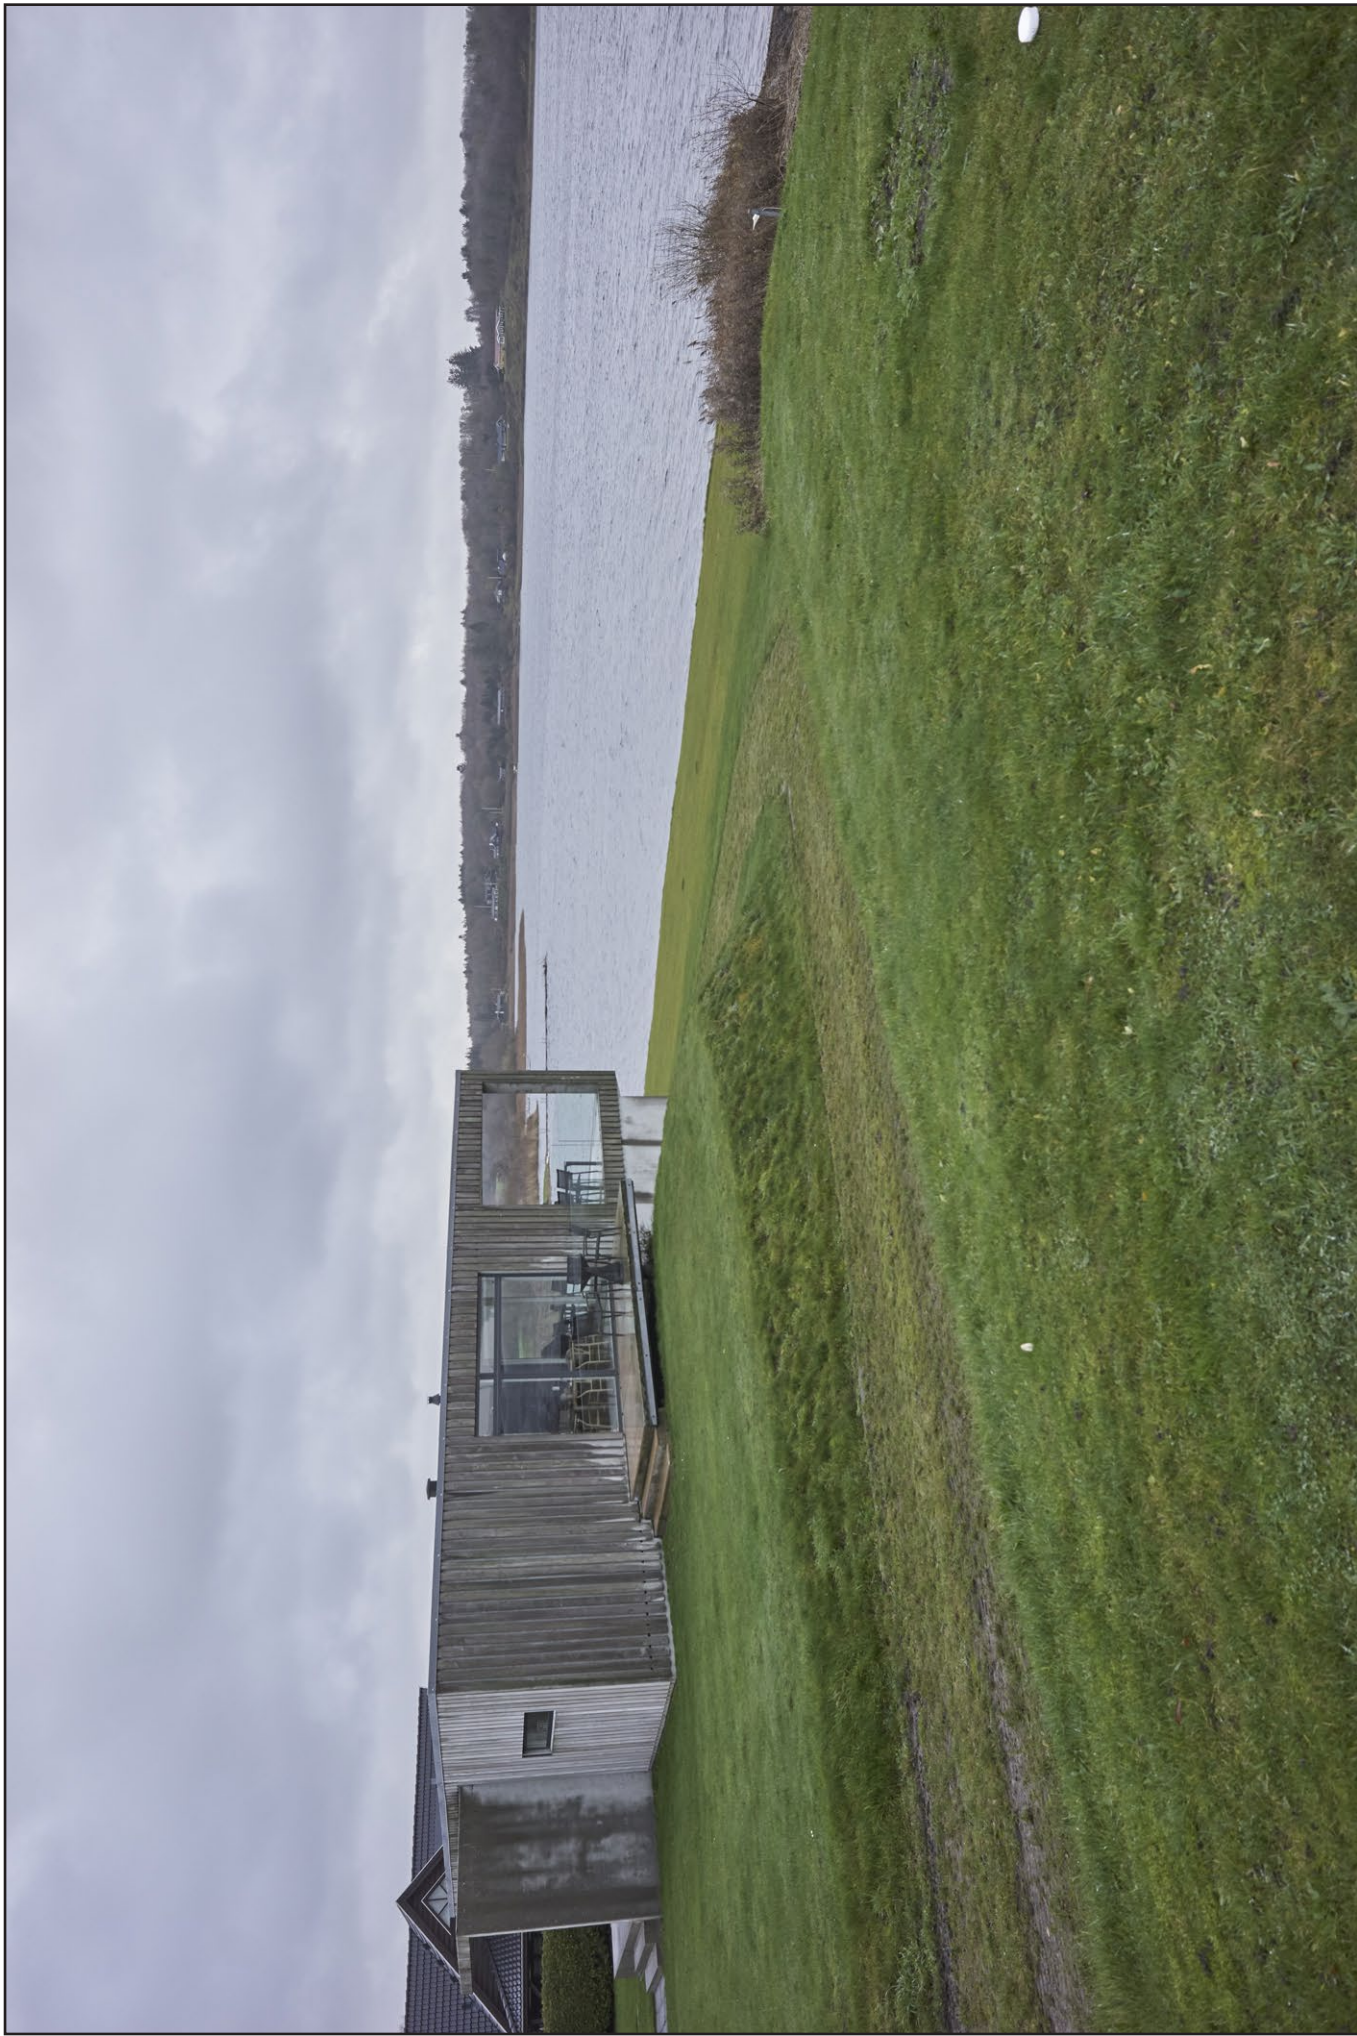
De næste ejendomme nordpå, mellem Sjørup Søvej og [matr. 3] langs søbredden ligger matriklerne [matr. 6] og [matr. 7]. Her er der tilsvarende brutalt ryddet tværs gennem den §3-beskyttede strimmel mose og rørskoven langs søbredden og i stedet anlagt græsplæne. (Se foto 11 og 12).

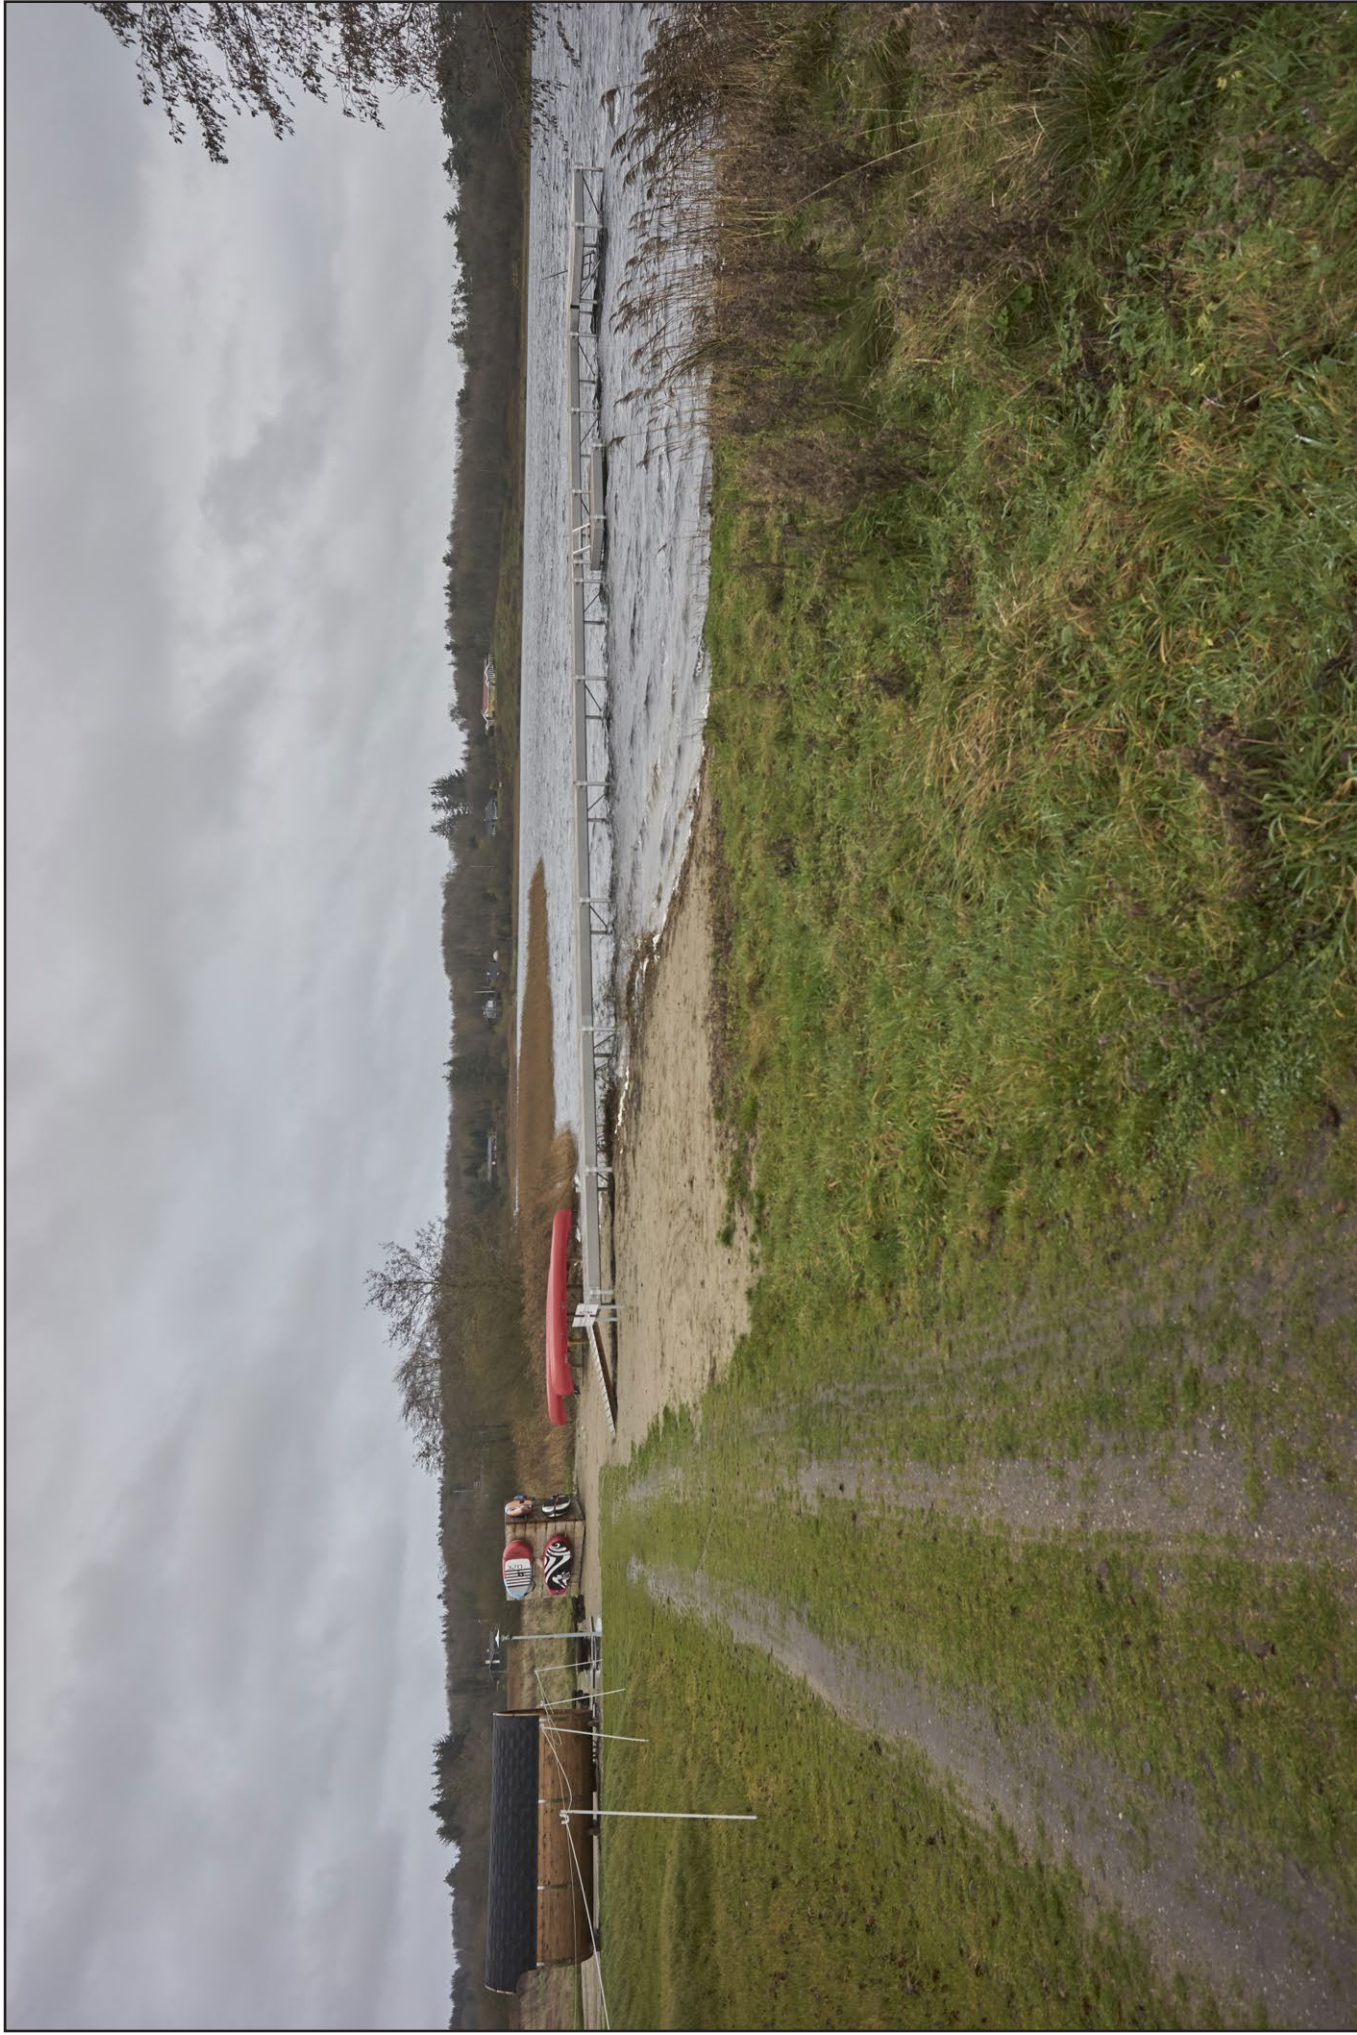
Foto nr. 14

Under min besigtigelse i området har jeg imidlertid konstateret, at dispensationens vilkår langt fra er overholdt. Den etablerede bade-bådebro er betydelig større, mere visuelt bastant og udført i andre materialer end opgivet i ansøgningen og det foto, entreprenøren vedlagde som eksempel.

Yderligere er der på stedet ryddet tagrør, buske m.v. på en strækning på 30-40 meter langs søbredden, ligesom der er opstillet opbevaringsfaciliteter til adskillige paddleboards og kanoer. Disse faciliteter er hverken nævnt i ansøgningsmaterialet eller i dispensationen. Der er endvidere etableret en bålplads med et større antal siddepladser i rundkreds om bålstedet.

Umiddelbart virker det også som om der på pladsen er udlagt sand for at skabe en kunstig sandbred. (Se fotos 14 - 16).
