HØRINGSSVAR

Supplerende høring af Råstofplan 2020

GRAVEOMRÅDE SKATSKOV

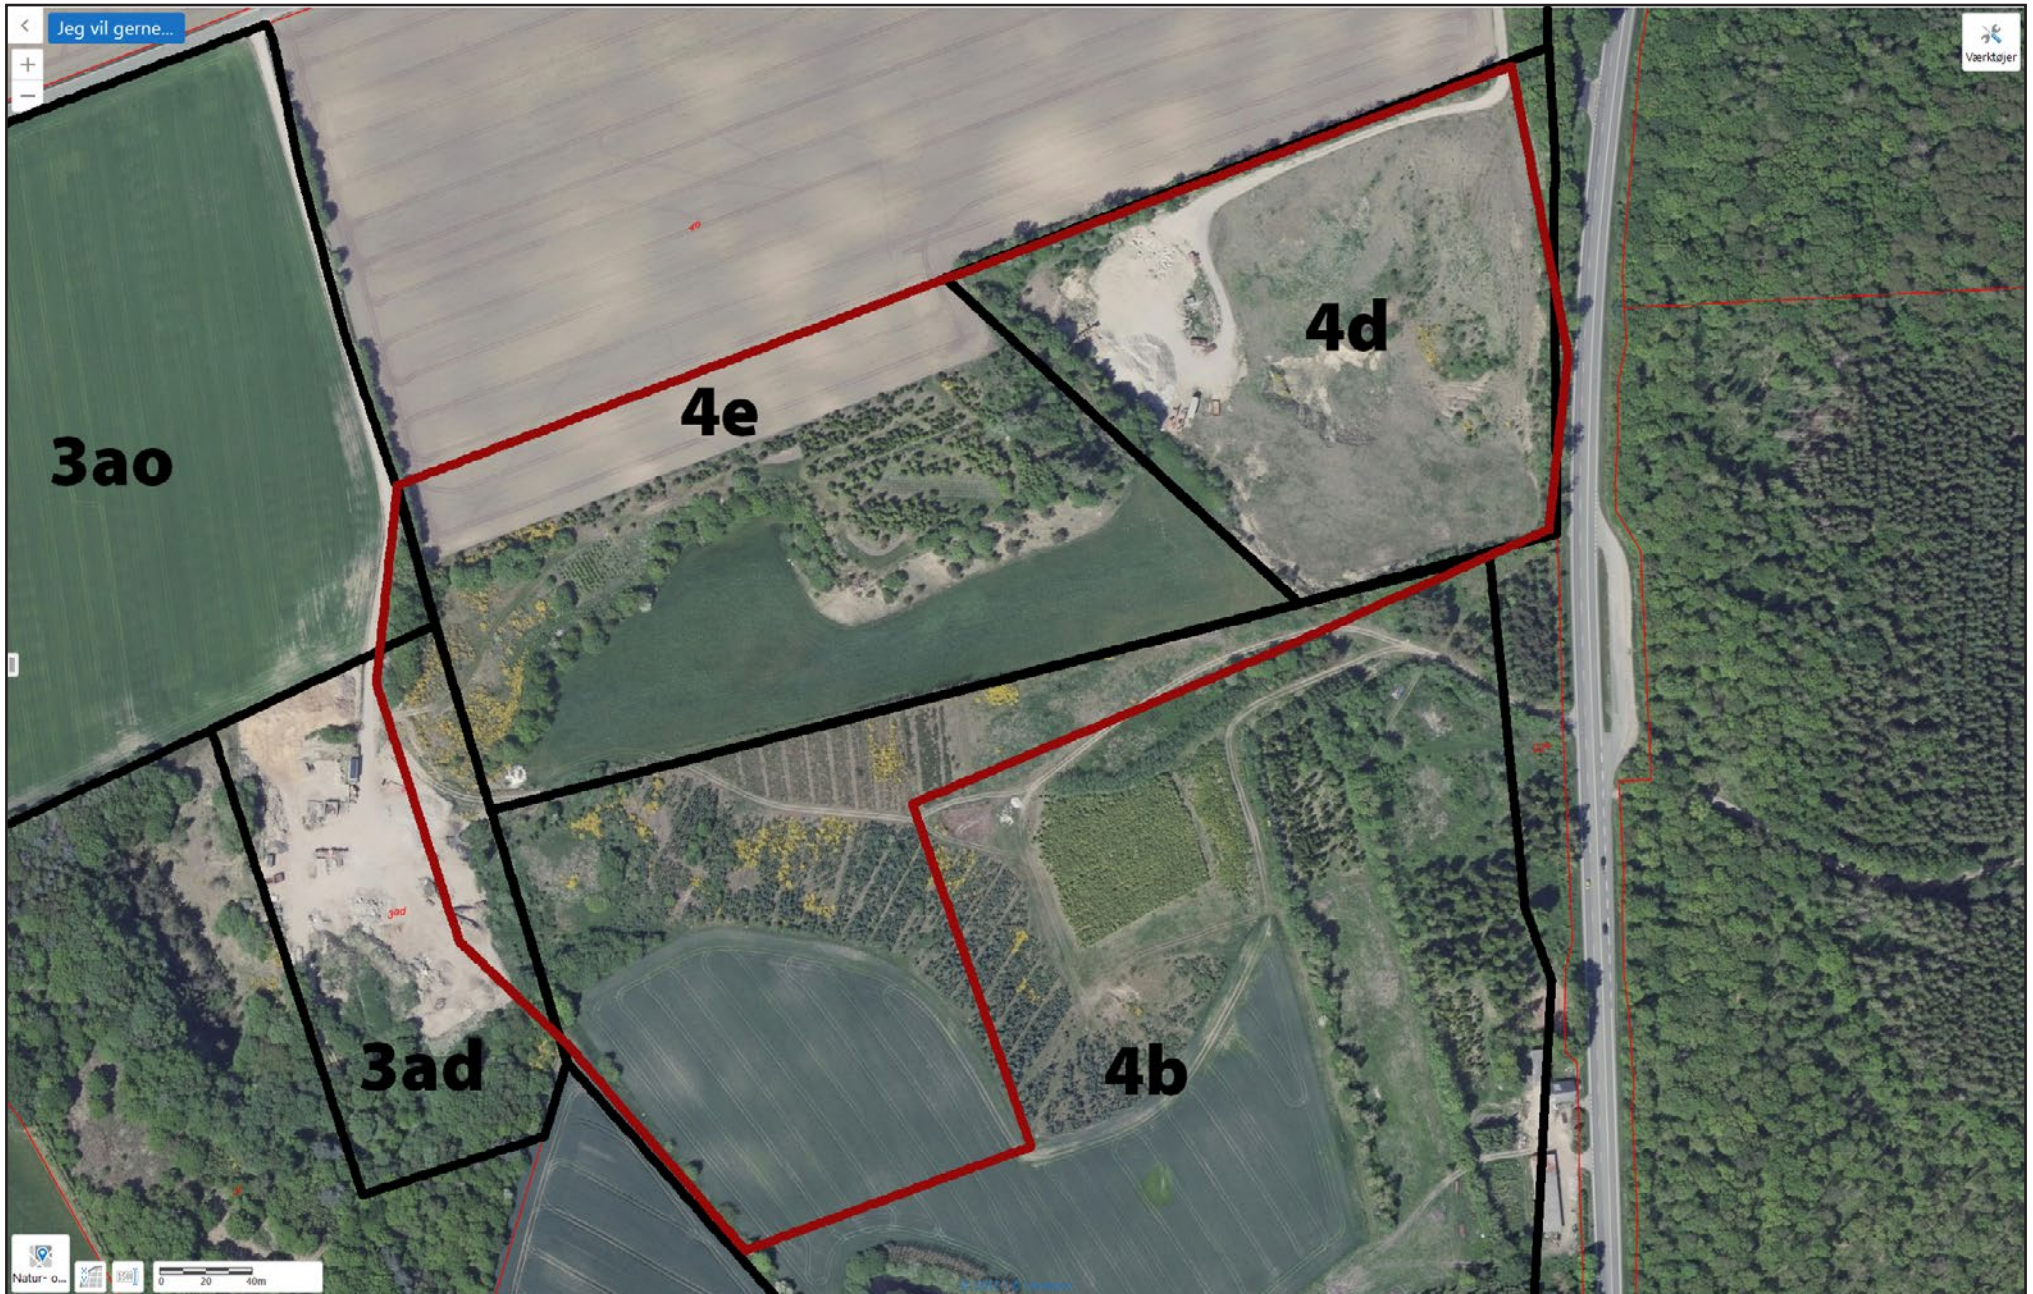
Bilag 1

Ortofoto 2020: Graveområde Skatskov er markeret med rød linje, mens matrikelgrænserne er markeret med sort. Numrene angiver de enkelte matrikler.

I følge kortbilaget side 24 omfatter graveområde Skatskov dele af fem matrikler, alle af Testrup By, Testrup. Det drejer sig om matriklerne 3ad, 3ao, 4b, 4e og 4d. (Se bilag 1, Graveområde Skatskov med matrikelopdeling)

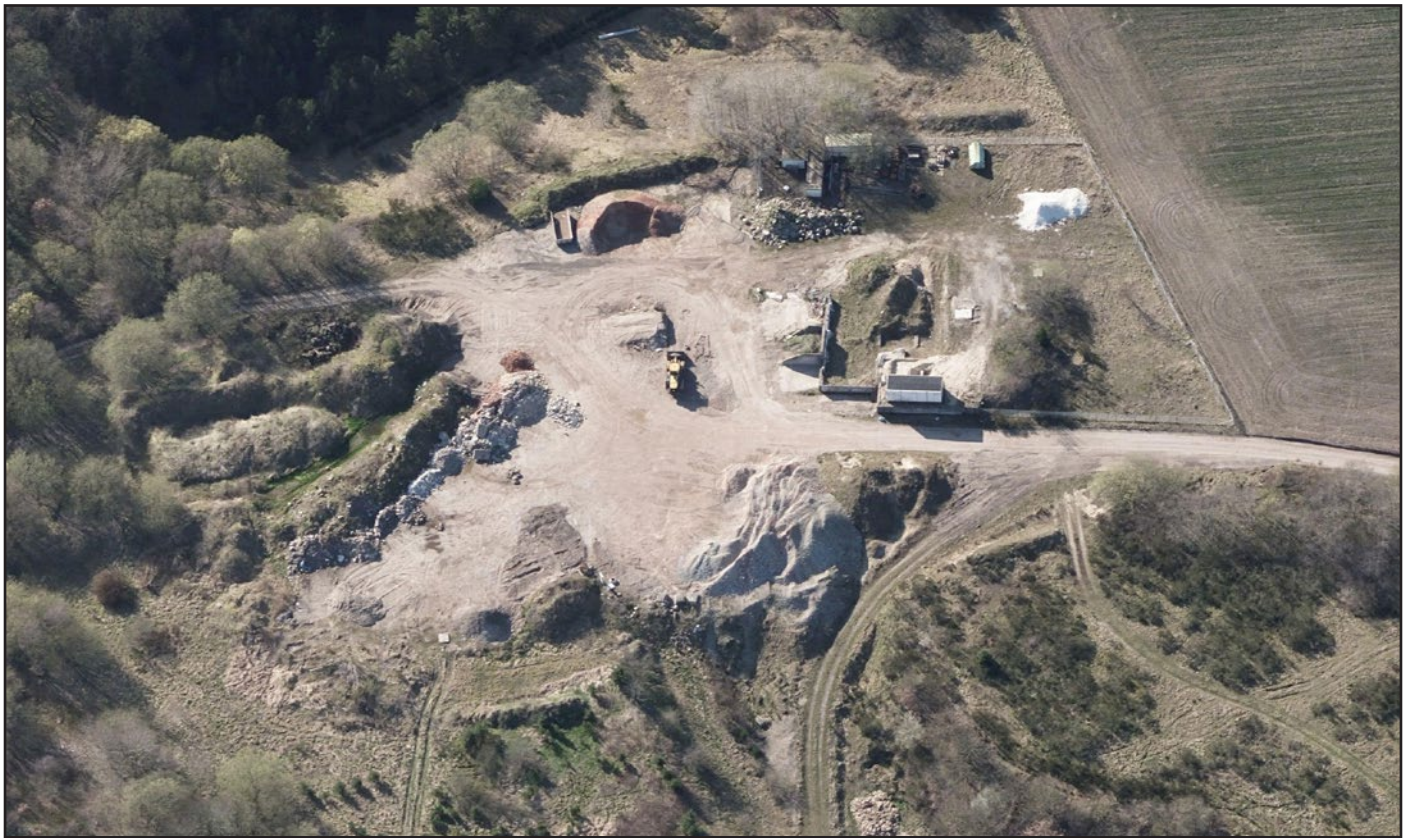
Matr. 3ad - 2019: Fundamenterne af det gamle mørtelværk ses stadig lidt til højre for pladsen i midten.

Umiddelbart tilgængelige kilder oplyser ikke noget om anvendelsen af arealet indtil den nuværende ejers tid. Kortforsyningens skråfotos fra 26. marts 2019 - altså en måned efter nuværende ejers købsdato, viser en relativt ryddet plads, dog med enkelte bunker af betonbrokker m.v. (Se skråfoto bilag 2)

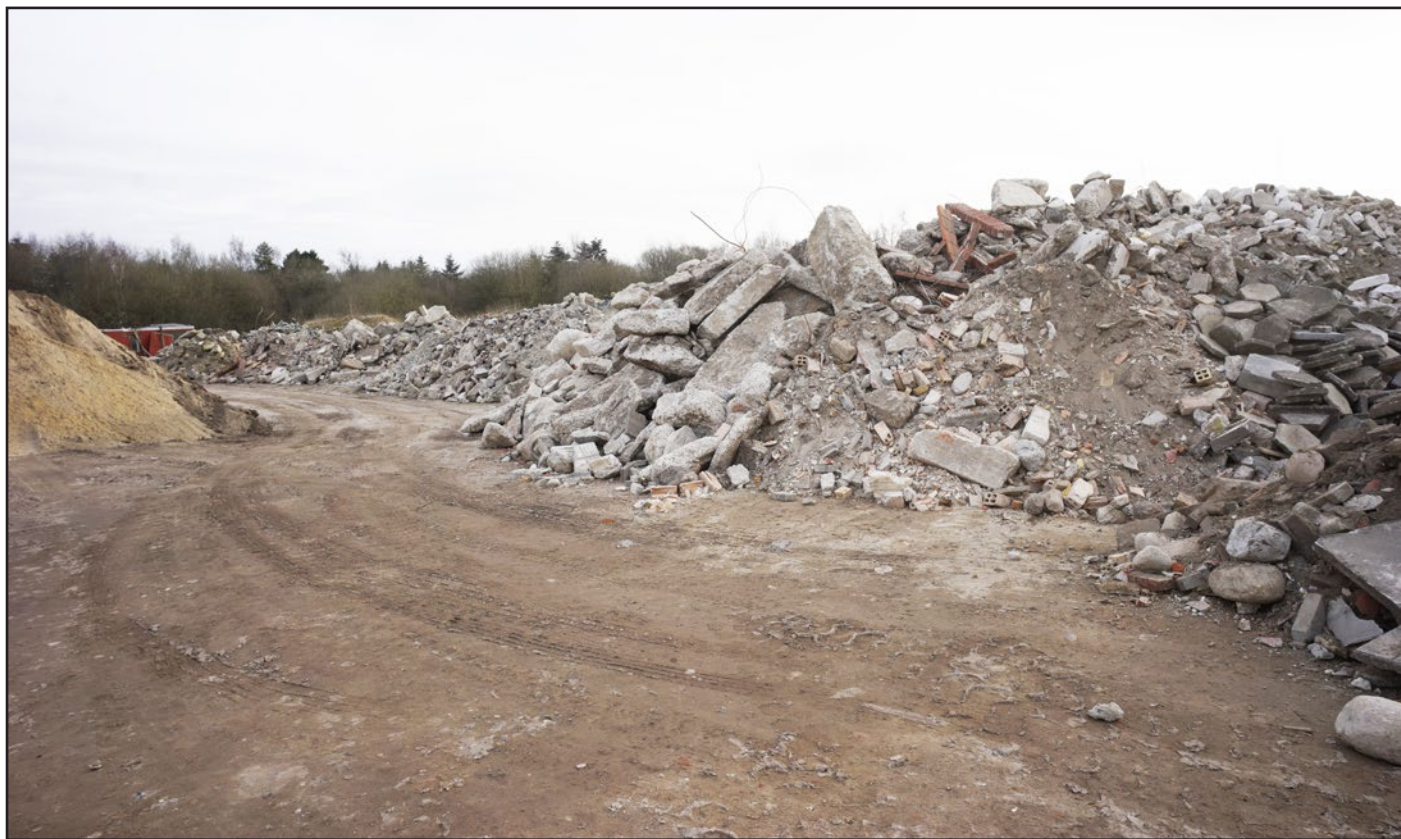
Arealet - med undtagen et delvist indhegnet område mod nord - er i dag tæt pakket med betonbrokker og andet byggeaffald, herunder en container med eternitrester, mindre oplag af gravsten, tagsten, et sammenfaldet skur, rester af betonrør, kabler og vandledninger, armeringsjern, madrasser, en halvt frilagt olietank m.v. samt forskellige maskiner, bl.a. en gummihjulslæsser og en betonknusemaskine.

Matr. 3ad - 2021: En stor del af matriklen er fyldt med byggeaffald, først og fremmest beton.

Efterbehandlingen bør således indskrænke sig til en oprydning på arealet incl. fjernelse af maskiner, containere m.v., samt fjernelse af oplaget af knust beton, betonbrokker og byggeaffald og eventuelt sikring af de stejleste skrænter, så de ikke udgør nogen fysisk sikkerhedsrisiko for besøgende.

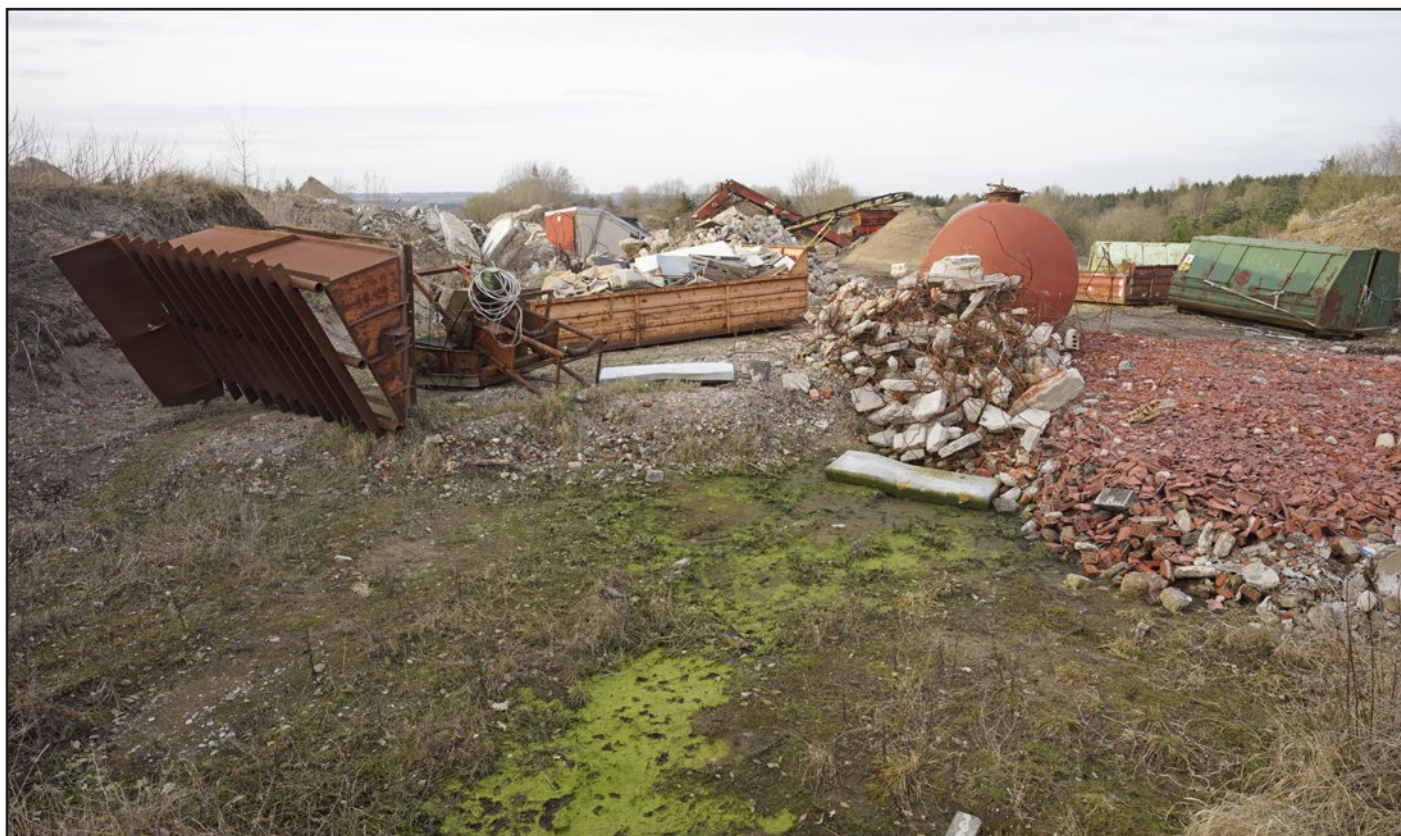
Det samlede indtryk af ejendommen er en plads, hvor der foregår opmagasinering i stor skala af flis og en vis aktivitet i form af betonknusning, men hvor andre former for især byggeaffald hober sig op og giver indtryk af en losseplads. En mindre sandbunke kunne dog tyde på, at der også foregår råstofgravning i beskeden skala på ejendommen. (Se fotos bilag 3)

Matr. 3ad - 2021: I kanten af arealet flyder det med kabelrester, madrasser, affaldscontainere, gamle maskindele, armeringsjern og knust tegl. Bag tanken ses den sandbunke, der tyder på en beskedet graveaktivitet.

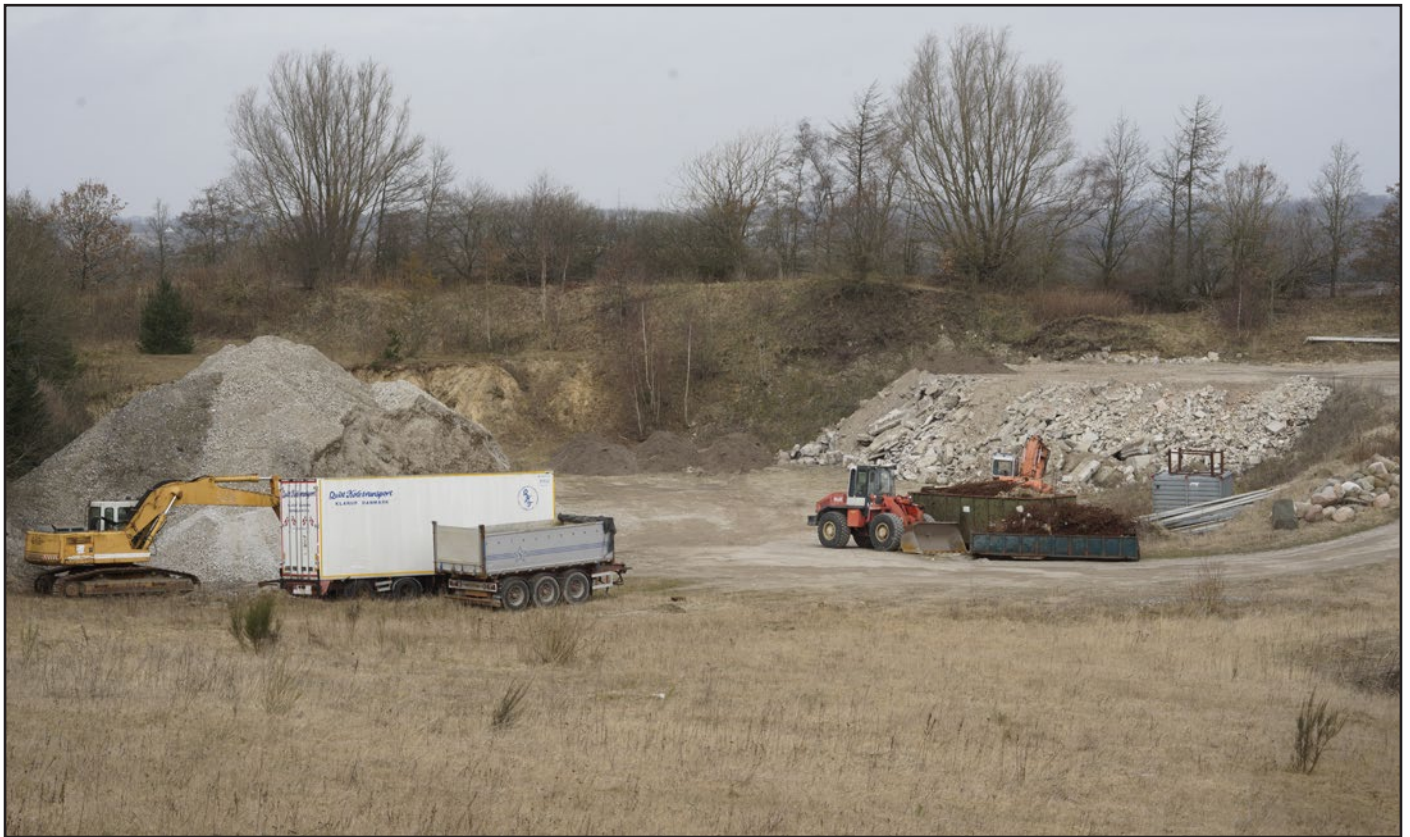
Matr. 4d - 2021: Grusgraven bruges ikke længere til råstofindvinding, men som lager og deponi af byggeaffald.

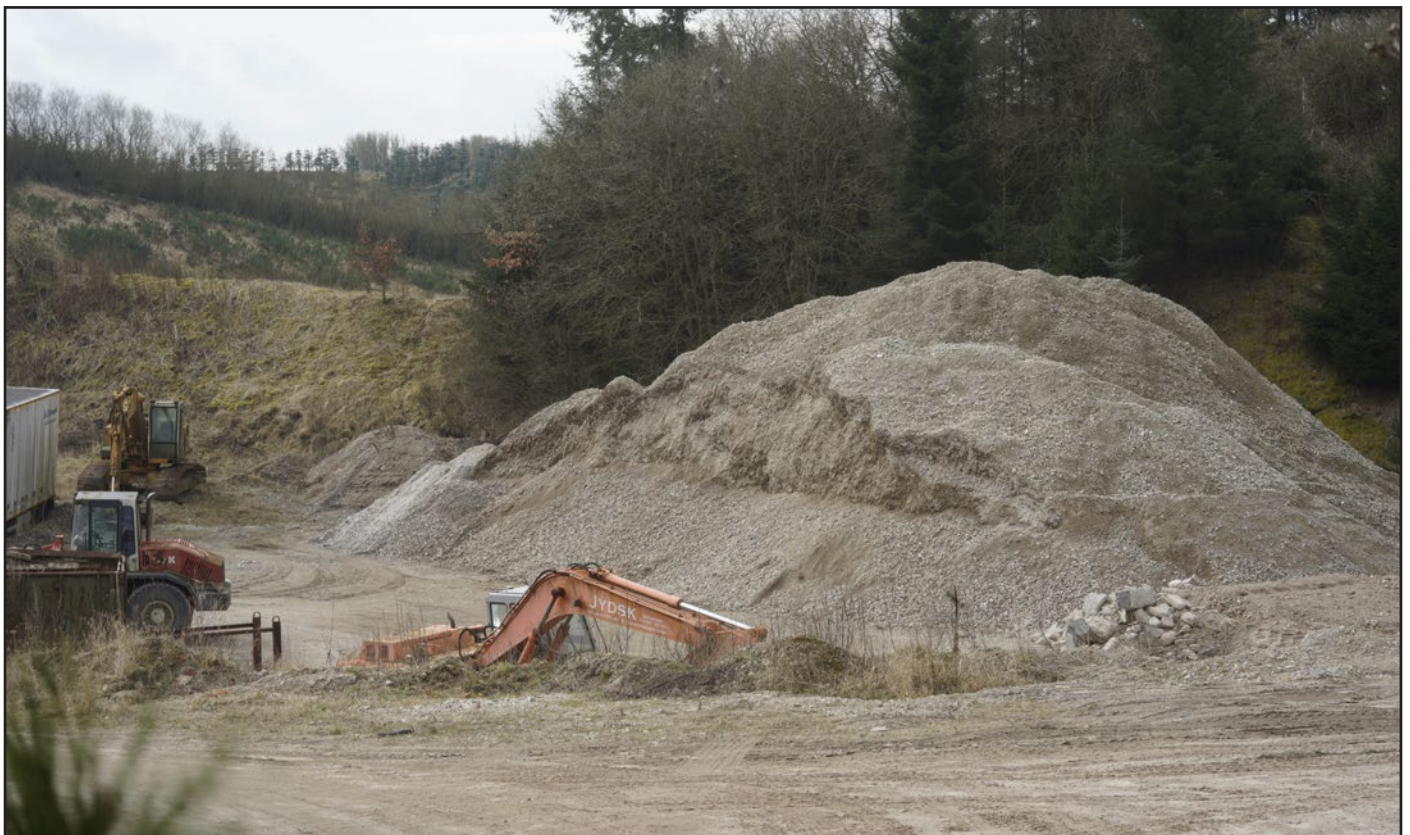
Ortofoto 2018 viser, at der er sket efterbehandling af ca. 1,3 hektar, fortrinsvis af den sydligste del af matr. 4d, mens ortofoto 2020 viser en jævnt fremadskridende tilgroning af hele grusgraven med undtagelse af det nordvestlige hjørne, der nu anvendes til oplag af en stor mængde knust beton og betonbrokker. (*Se fotos bilag 4.*)

Matr. 4d - 2021: Knust beton oplagret i en enorm bunke i den gamle grusgrav i Skatskov.

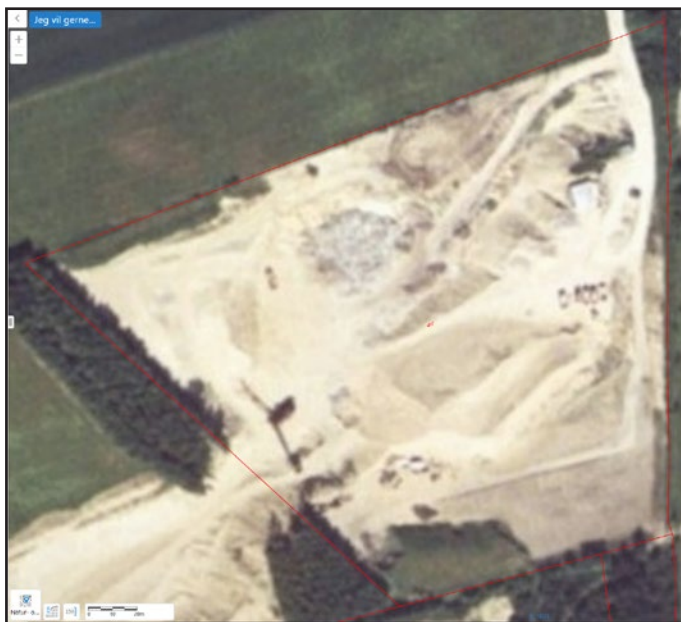
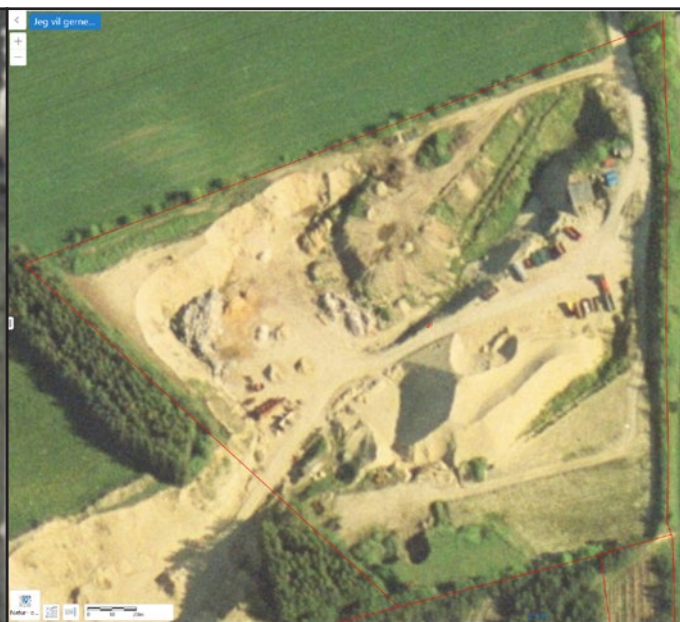
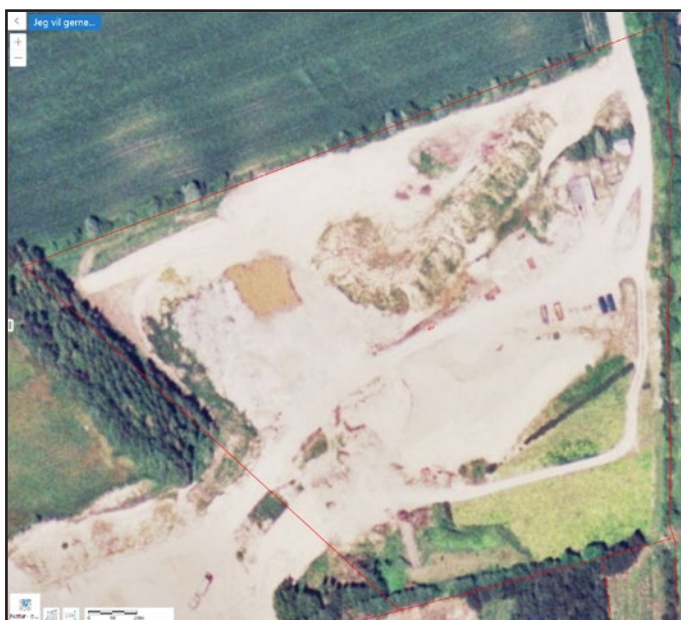
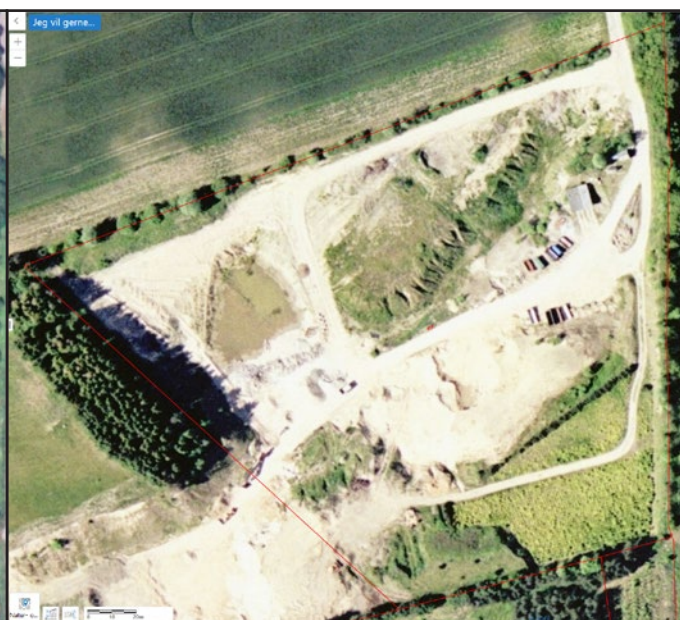
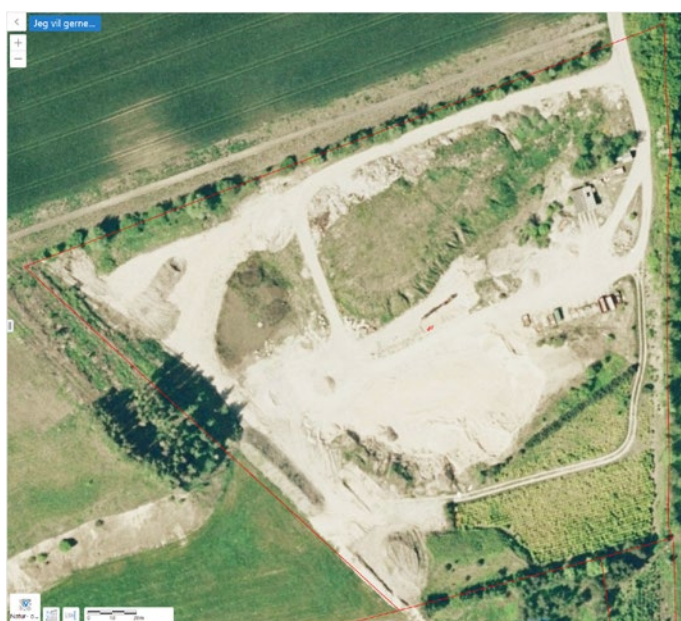
Bilag 5

Ortofotoserien 1995 - 2020 (*bilag 5*) viser, at der i perioden ikke har været gravet på matr. 3ao. Der er graveaktivitet på matr. 4b, 4e og 4d i 1995 og årene efter, kulminerende omkring 2002. Herefter aftager graveaktiviteterne på matr. 4b og 4e frem mod 2006, hvor de helt ophører og efterbehandlingen går i gang på disse matrikler.

Graveaktiviteten på matr. 4d fortsætter frem til omkring 2012, vurderet på grundlag af ortofotoserien 1995-2020 (*bilag 5*). På ortofoto 2010 ses, at der på det tidspunkt er påbegyndt deponering af byggeaffald i gravens nordvestlige del.

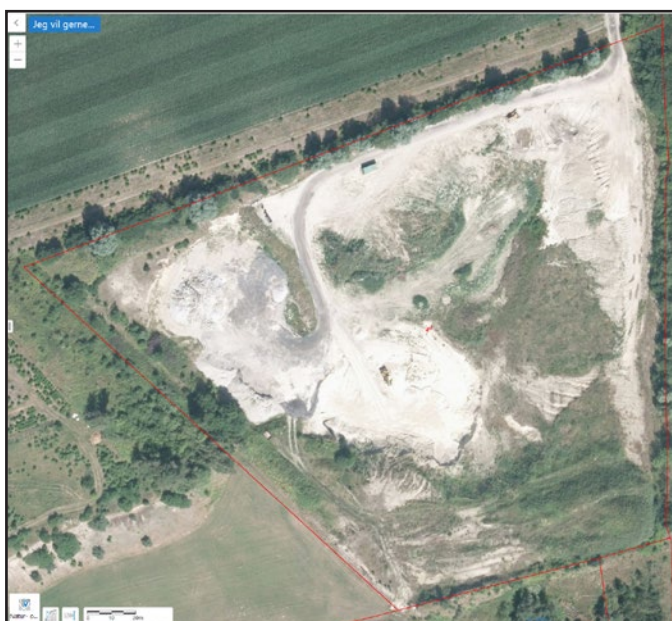
2014 - ortofoto Skatskov matr. 4d

På ortofoto 2014 er sorteringsanlægget fjernet og tilgroningen hovedparten af arealet begynder.

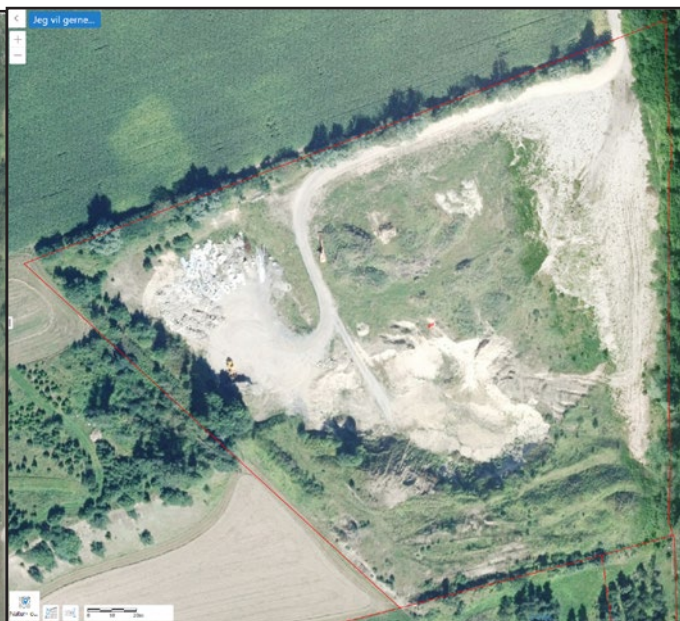
2016 - ortofoto Skatskov matr. 4d

Jydsk Nedbrydnings- og Entreprenørfirma ApS køber matr. 4d den 5. oktober 2015. At dømme efter ortofoto 2016 fortsætter og intensiverer firmaet beton- og byggeaffalds-aktiviteterne i grusgravens nordvestlige hjørne, mens resten af grusgraven gror yderligere til.
